## 湖南省生态环境厅

### 关于反馈《湖南华菱湘潭钢铁有限公司

### 环境调研报告》调查核实情况的函

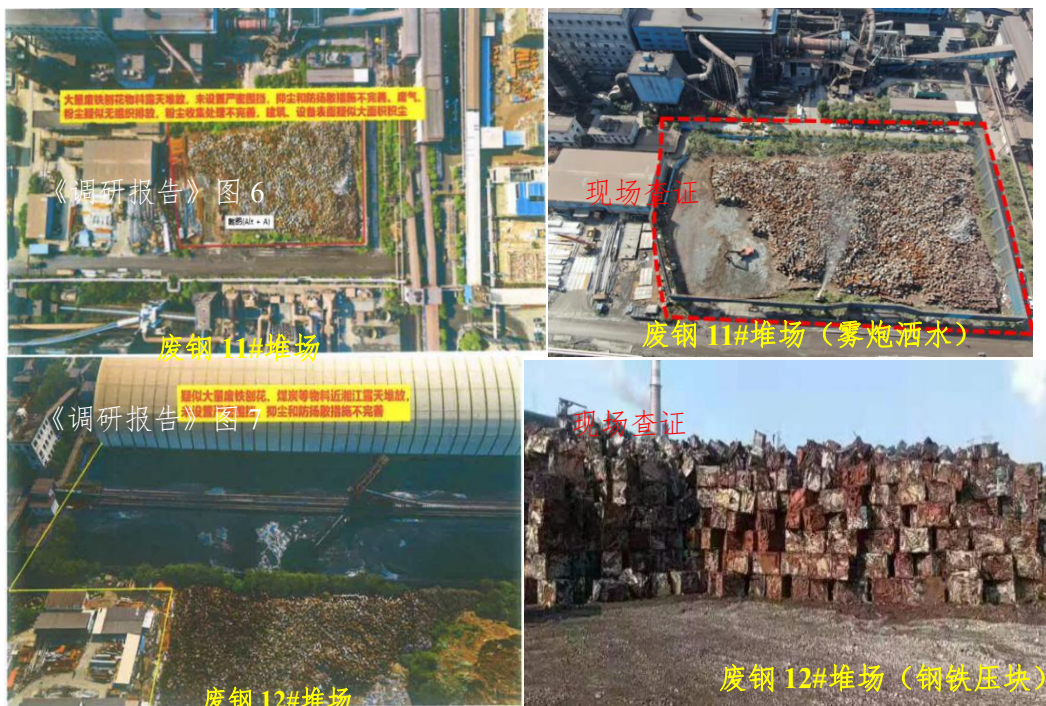
《调研报告》指出“疑似大量废铁刨花露天堆放，抑尘和防扬散措施不完善”，经核实图4-图7是湘钢的废钢11#、12#堆场。其中图5、图6是废钢11#堆场，场内存放废钢为加工后的大型钢铁压块，块重以吨计，非“刨花”散料，堆场四周设有防风抑尘网及雾炮。图4、图7是废钢12#堆场，为废钢临时堆场，堆放加工后的大型钢铁压块。因应急需要，用于堆存集中采购的废钢储备。该区域无明显废铁物料扬尘产生。

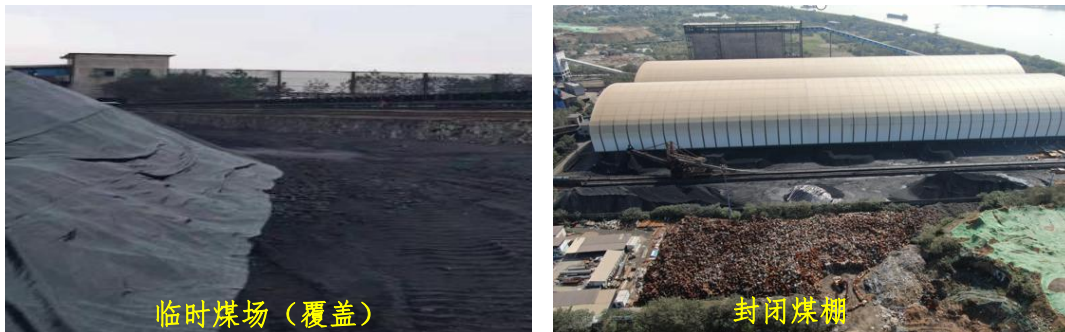
《调研报告》指出“煤炭等物料近湘江露天堆放，未设置严密围挡，抑尘和防扬散措施不完善。”经现场核实《调研报告》

图 7 上方是湘钢煤炭堆棚,于 2019 年投资 0.8 亿建设了 5 万平方米的煤场封闭大棚建设。同时,煤炭堆棚四周均有防护林,临湘江外围建有防护网。但因今年全国限电造成原料供应紧张,企业集中采购煤炭,受作业限制部分堆放在棚外,作为临时煤场,位于防护林内,配有防风抑尘网,堆取料机上有喷雾设施,待用(较长时间不用)煤堆暂用黑色滤网进行了覆盖。

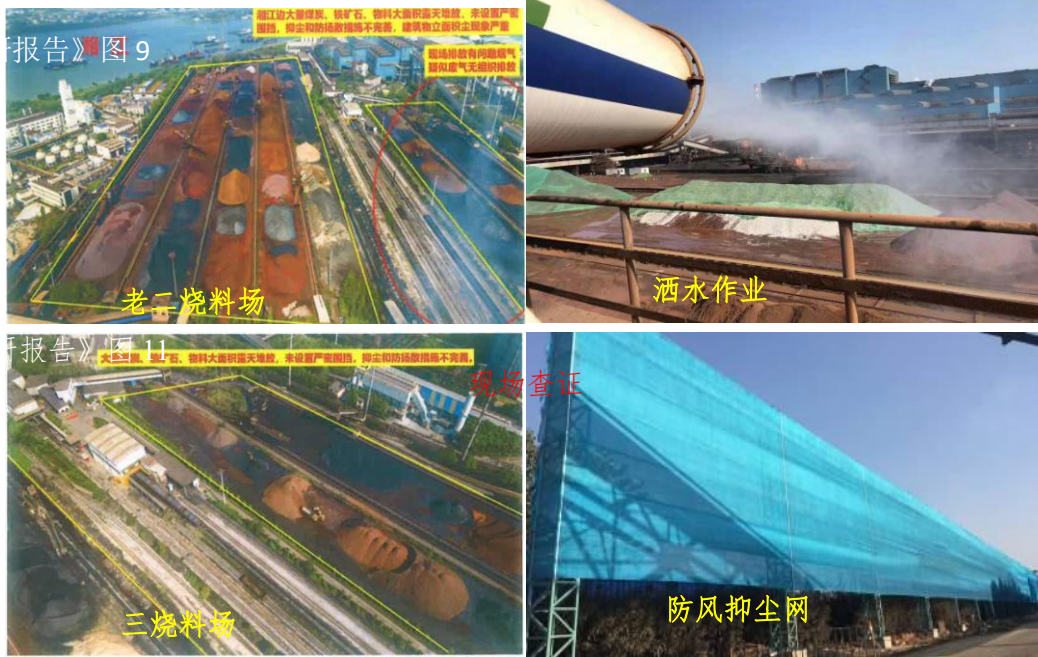
《调研报告》指出“湘江边大量煤炭、铁矿石、物料大面积露天堆放,未设置严密围挡,抑尘和防扬散措施不完善”。经现场核实,为湘钢的四个铁矿石专用堆场。由于铁矿石(粉)产地和类型不同,分赤铁矿(红色)、磁铁矿(黑色)等种类,呈现不同颜色,此处为黑色铁矿而非煤炭。

《调研报告》图 8-11 是湘钢老二烧结 105 平米烧结机和三烧 180 平米烧结机铁矿石料场,两料场相邻布置,均为露天堆场,2018 年,湘钢投资 8000 万元先后建设老二烧、三烧、瑞通铁矿石料场防风抑尘网以及料场防护林,防尘网设计高度 13 米,高于料堆高度,防护长度约 3300 米,同时配置了喷雾降尘设施 30 个,并安装雾炮抑尘设施 41 台,并对不常取用物料进行覆盖。目前该料场配备了三面防风抑尘网、部分围挡,固定雾炮和部分不常取用物料覆盖设施。

（二）要加大环保投入，强化现场管理力度。对于查证过程中发现的问题，湘钢要举一反三，立行立改，加强雾炮、抑尘网、覆盖网维修、维护与运行管理。湘钢需加强现场环保管理与检查监督工作，确保各项环保措施落实到位，对整改不到位的情况，从严考核。

（三）要加快实施钢铁超低排放改造进度。按照国家关于钢铁行业超低排放改造实施意见的要求，尽快完成新二烧 360 平米烧结机脱硫脱硝技术改造、焦炉环保提质改造、淘汰 4 台 4.3 米焦炉，2022 年，完成 450 平米烧结机环保改造项目，淘汰 105 平米和 180 平米烧结机；完成高炉块矿料场封闭大棚建设项目和新建 10 个铁矿石独立筒仓。2023 年，新一烧完成脱硫脱硝超低排放改造项目，全面完成超低排放改造。待全部超低排放改造项目完成后，湘钢将实现颗粒物、二氧化硫和氮氧化物等污染物总量的大

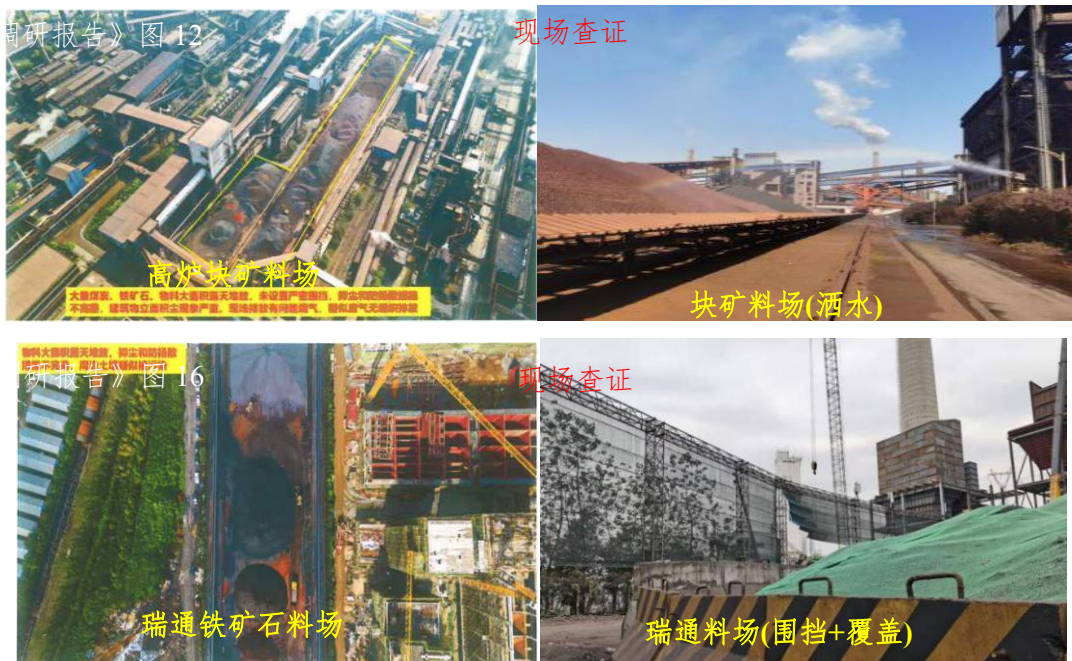
《调研报告》图 12、14、18 是湘钢高炉块矿料场，图 15-图 17 是瑞通铁矿石料场，均为露天堆场。高炉块矿料场被建筑物包围，料场出口处设置的严密围挡，并配套雾炮机，降低取料作业扬尘。瑞通铁矿石料场三面有防风抑尘网和防护林，其他一面被新建的 450 平米烧结机包围，现场配置了喷淋雾炮机，对不常取用的物料堆场进行覆盖。

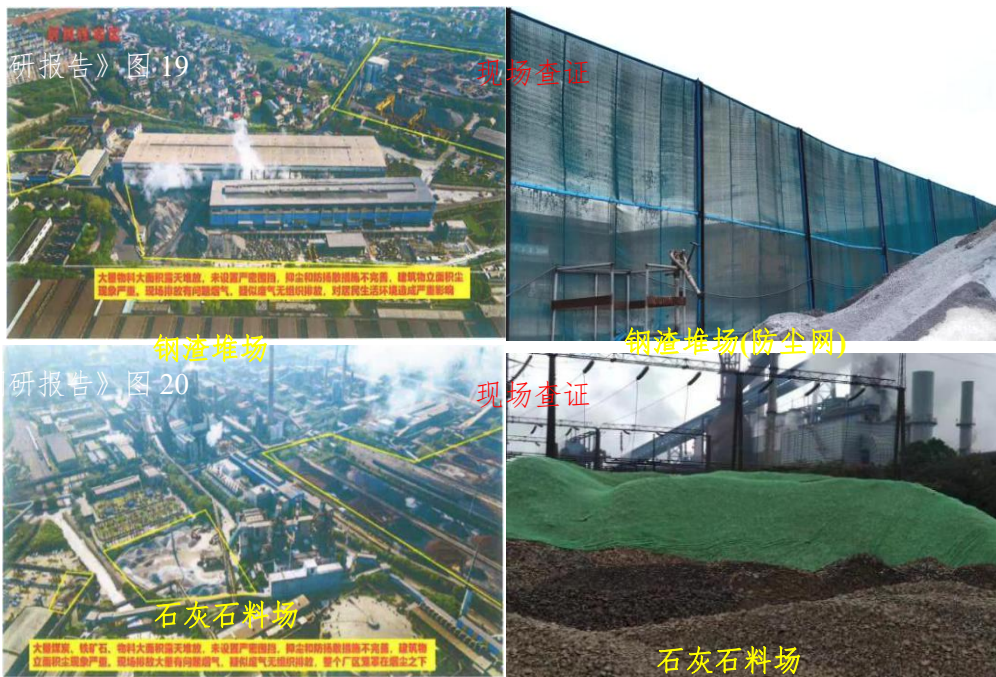
《调研报告》指出“大量物料大面积露天堆放，未设置严密围挡，抑尘和防扬尘措施不完善”等问题。图 19 和图 20 分别为湘钢钢渣堆场和石灰石料场。2018 年湘钢投入 0.4 亿建设了渣场大棚，大棚高 36 米，长 252 米，跨度 52 米，封闭面积达 13000 多平米，屋顶设置喷雾抑尘设施，同时配套防护林，洗车台等抑尘措施，预处理工艺在大棚内进行，外销尾渣堆场两面抑尘网，两面厂内大型建筑物遮挡，并对不常取用物料进行覆盖。石灰石料场一面有防护林，另两为大型建筑物遮挡，现场配备喷水枪，洗车平台，对不常取用物料进行覆盖。

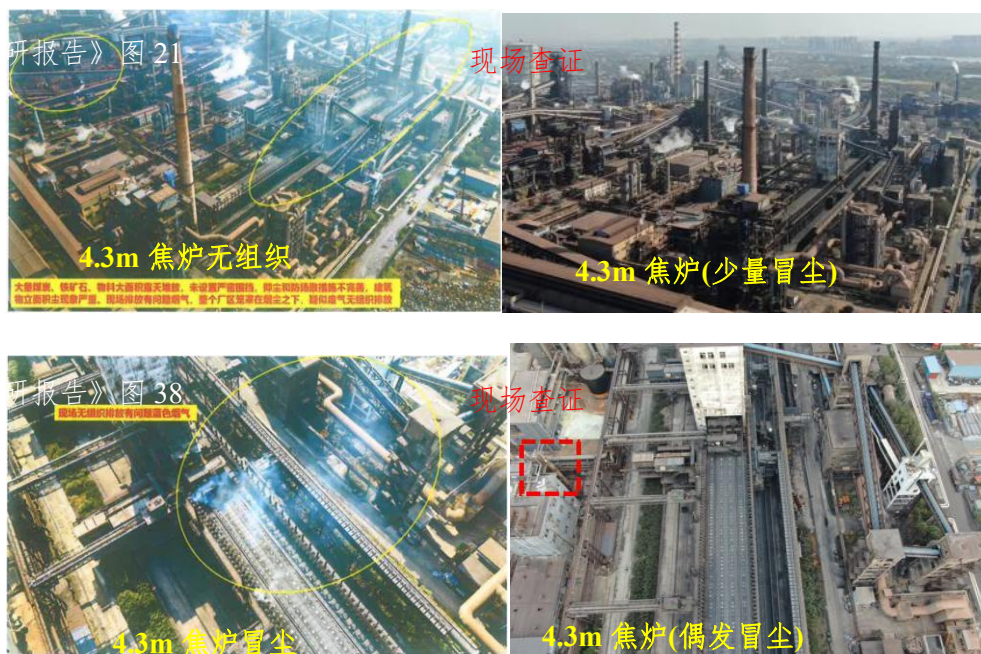
《调研报告》指出“现场排放有问题烟气，疑似废气无组织排放”等问题。经现场查证，图 21、22、38 为 4.3 米焦炉及附属生产设施，因现有焦炉炉龄长（近 30 年）、炉体密封性不良、灭烟不及时存在间歇冒尘现象。目前，湘钢已完成新焦炉改造，正在运行调试，老焦炉将在今年底至明年初陆续退出。

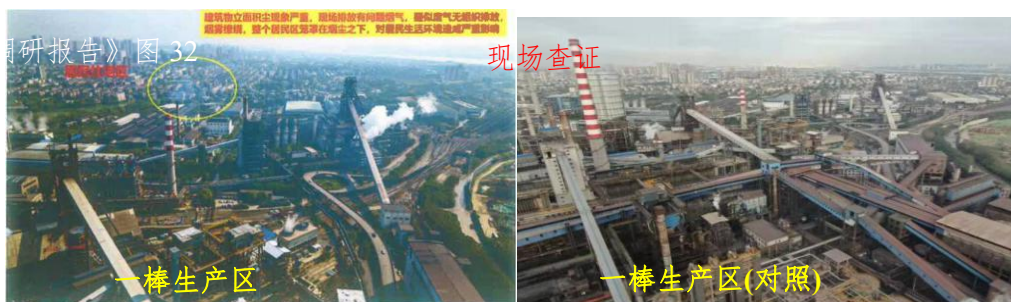
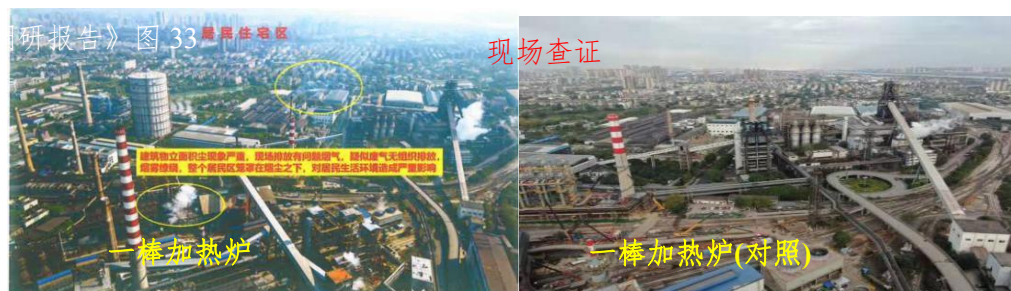
经查证，图 32、33 为一棒加热炉烟囱，其燃料是净化后的煤气，现场核查期间未发现深色或蓝色烟羽。

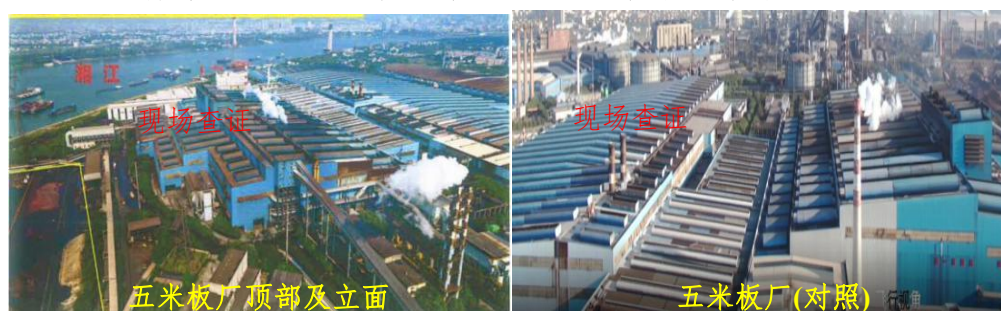
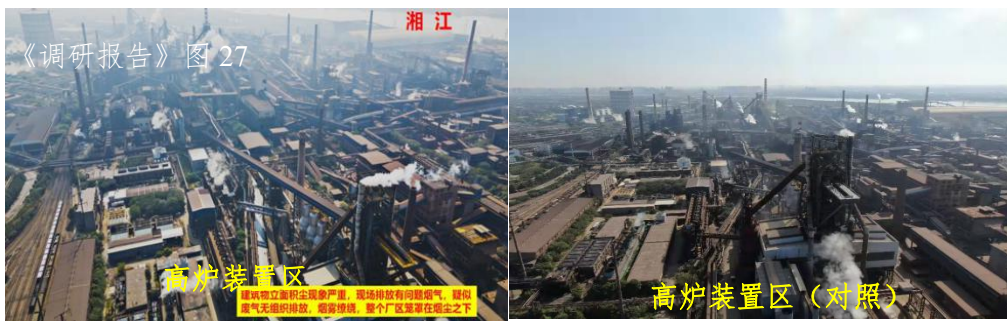
《调研报告》指出“建筑物立面积尘现象严重，疑似废气无组织排放”等问题。经现场查证，图 23-26 为五米板生产厂房顶部的航拍照片，现场发现立面积尘不明显。图 27、28 为高炉和球团装置区，现场发现部分装置老化锈蚀。因五米板厂临近老二烧露天堆场，加上厂区正进行建施工设，部分物料未能封闭输送，造成附近路面、房顶以及临近作业区的围栏等建筑积尘。因湘钢临江布置，湿度较大，部分彩钢厂房易锈蚀，且打扫不易，运营过程中存在跑冒滴漏现象，日积月累造成积尘。

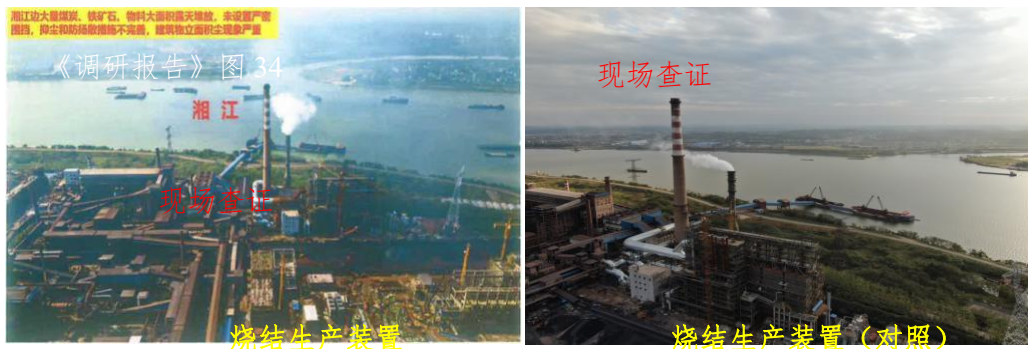
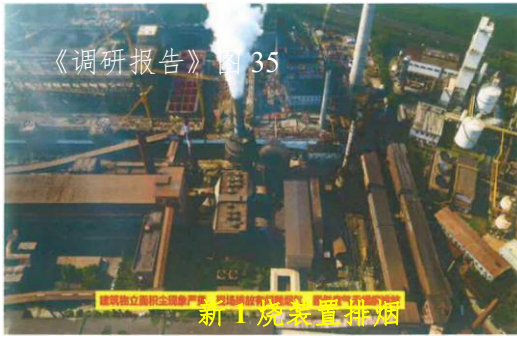
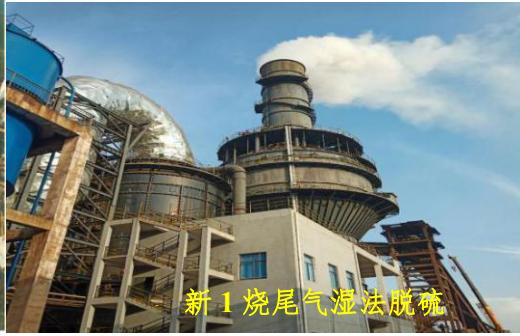
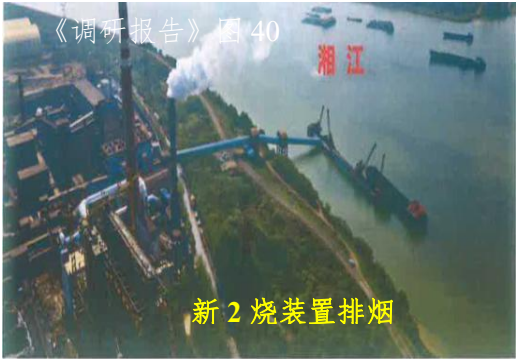
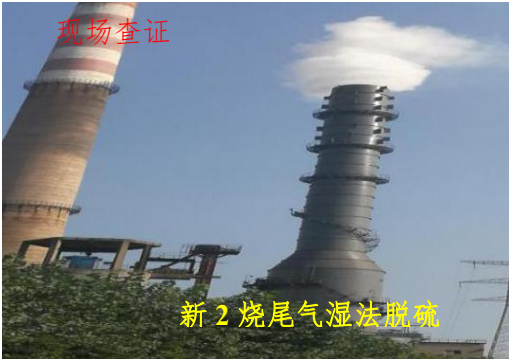
《调研报告》指出湘钢“烟雾缭绕，整个厂区笼罩在烟尘之下”等问题。经现场核实，湘钢在烧结、球团工艺尾气处理时多采用湿法脱硫技术，外排废气含有大量水分子，呈白烟扩散；高炉、转炉、焦炉、加热炉、轧机、发电机等设备冷却水、高炉冲渣均建设了工业循环水处理系统，大量的工业水处理经冷却塔降温后循环使用，也产生了大量的水蒸汽，于近地面随风扩散，笼罩在生产区附近，造成烟雾缭绕、能见度低的不良感观。

经查证，图 29、34、35、37、39、40 为烧结（球团）湿法脱硫烟囱排放蒸汽。湘钢烧结（球团）烟气采用湿法脱硫工艺，末端烟囱排放烟气温度的在 60-80 度，因小时烟气量超百万立方，远观为一条“白龙”。

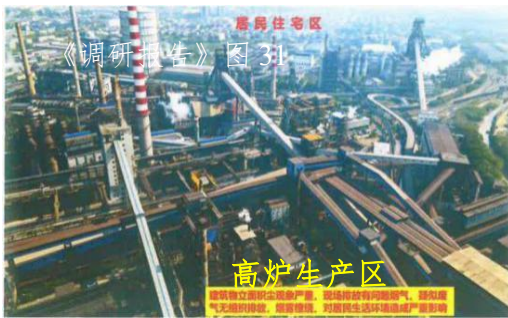
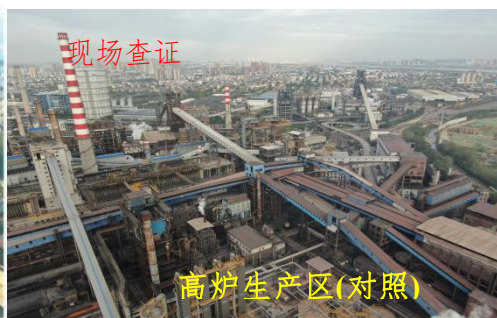
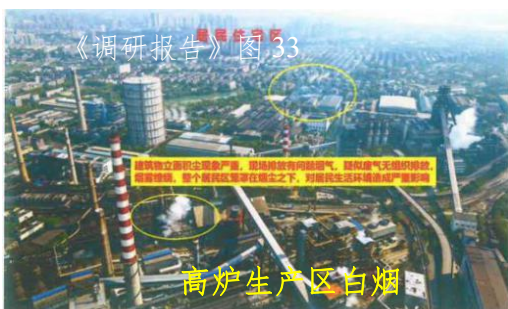
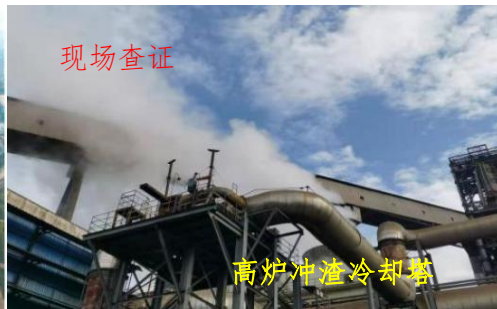
经查证，图 27、31、33 为高炉冲渣冷却塔水汽。湘钢 1-4 号高炉冲渣采用底滤法和 INBA 法工艺，配套建设了冲渣水循环系统，冲渣水的水温在 70 度以上，在循环冷却降温的过程中产生了大量的水蒸汽。

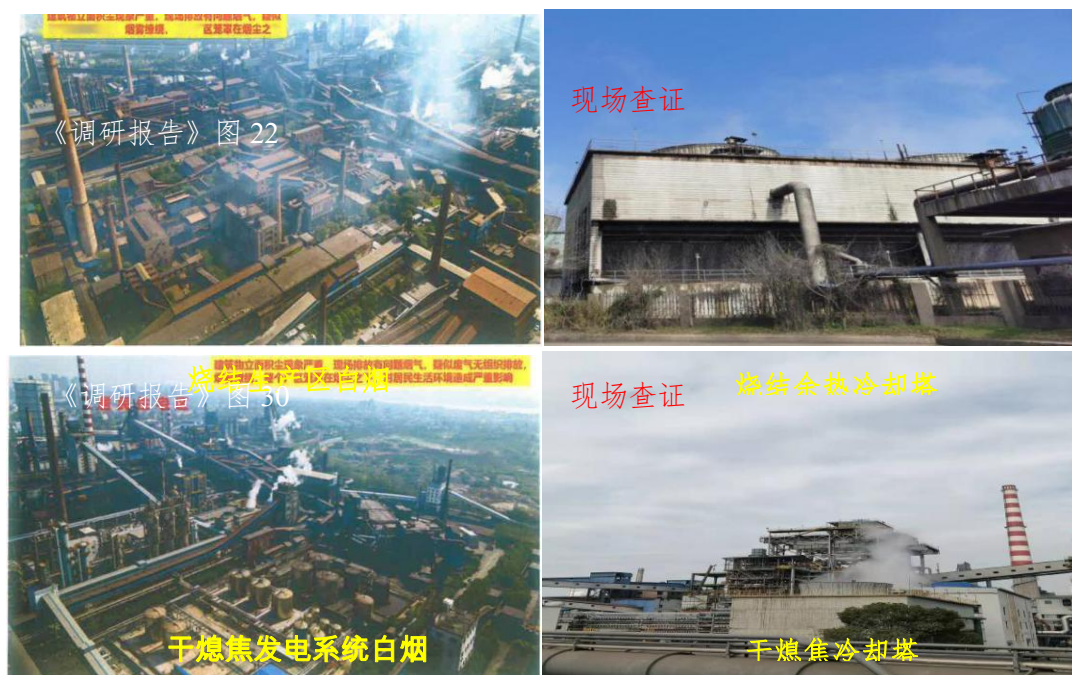
经查证，图 22、30 为工业循环水系统冷却塔水汽。为节约水资源，湘钢在烧结余热利用、煤气净化、干熄焦余热回收、燃气发电等系统配套建设了多套工业水循环系统，通过冷却水塔工艺进行冷却，冷却水温可达 55 度，在秋冬季节易形成水汽。图 30 为干熄焦发电循环水冷却塔水汽。

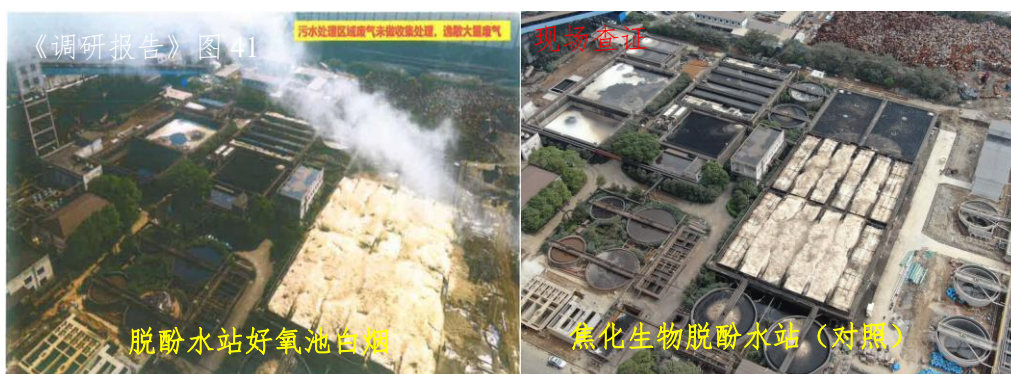
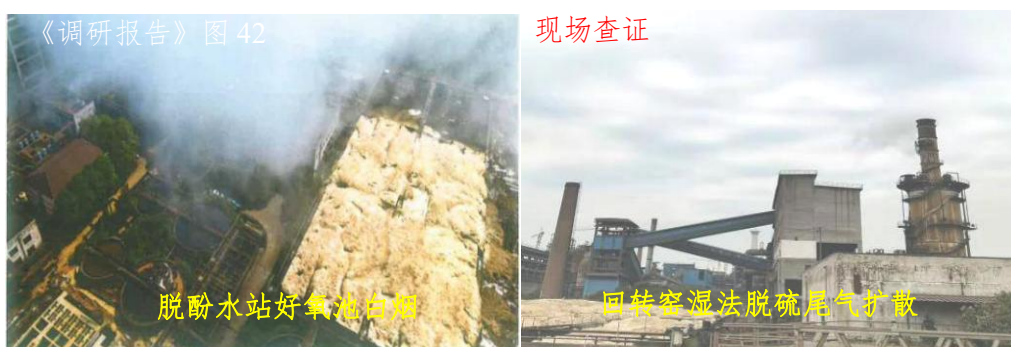
《调研报告》图 41、42 疑似“污水处理区域废气未做收集处理，逸散大量废气”，经核实该设施是焦化生物脱酚水站的好氧池。由于生长着大量污染物降解的微生物，加盖后不利于微生物生长，为敞开式。目前企业正在针对焦化废水处理区域有机废气产量大的调节池、事故池、隔油池等废气进行封闭收集处理。因好氧池的水温低于 40 度，正常工况下目前无明显蒸汽产生，图片中白雾是邻近的 120 万吨回转窑装置尾气湿法脱硫烟囱飘来的水汽。

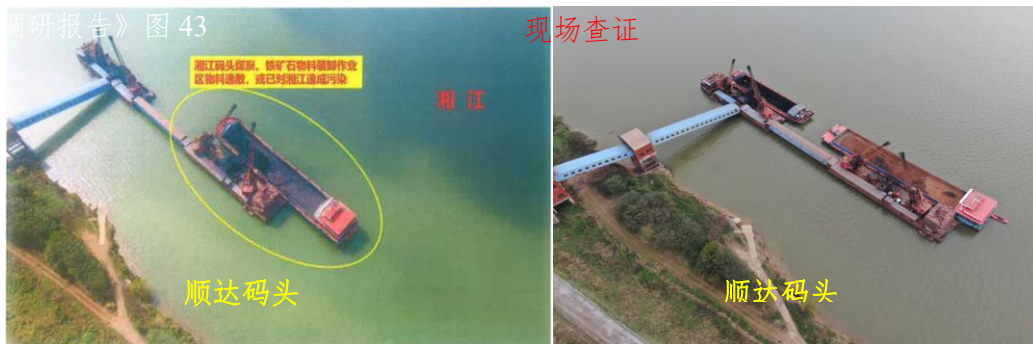
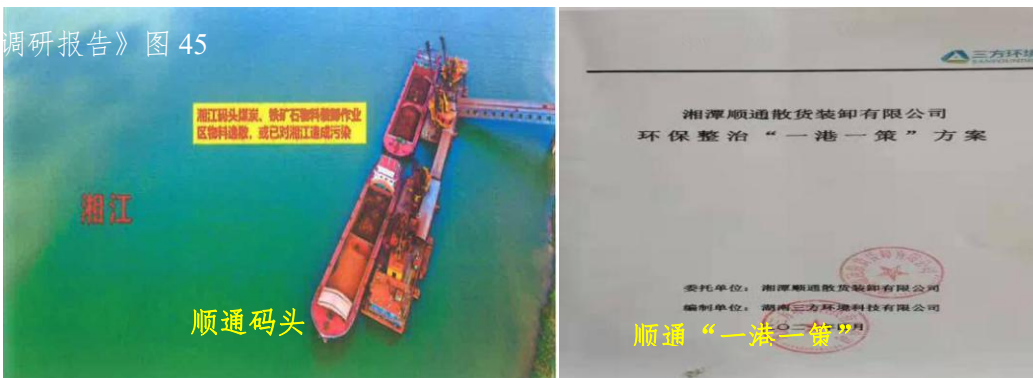
《调研报告》指出“码头物料装卸区作业粗放，疑似逸散流失，污染湘江。”经查实，图 44、45 为湘潭顺通散货装卸有限公司码头，图 43 为湘潭顺达散货装卸有限公司码头，主要为湘钢提供铁矿石、煤等原料的水运服务。今年 4 月开始，湘潭市全面启动港口码头生态环境问题整改工作，全面提升港口码头企业污染防治能力和生态环境质量。该两个码头重点完成了趸船四周围挡改造、废水收集到湘钢废水处理设施处理、趸船与货运船之间挡板改造等，建立了内部管理制度等。湘钢作为水运产品接收单位，将货运运输通廊进行了全封闭，码头卸料、皮带通廊到料场的转运过程均设有雾炮设施，扬尘无组织排放基本得到了有效控制。
