# 关于《中国盐化工（樟树）循环产业基地环境与安全风险调研报告》的回复

关于《中国盐化工（樟树）循环产业  
基地环境与安全调研报告》的点位图文对比  
及调查核实

情  
况  
汇  
报

二零二一年二月十九日

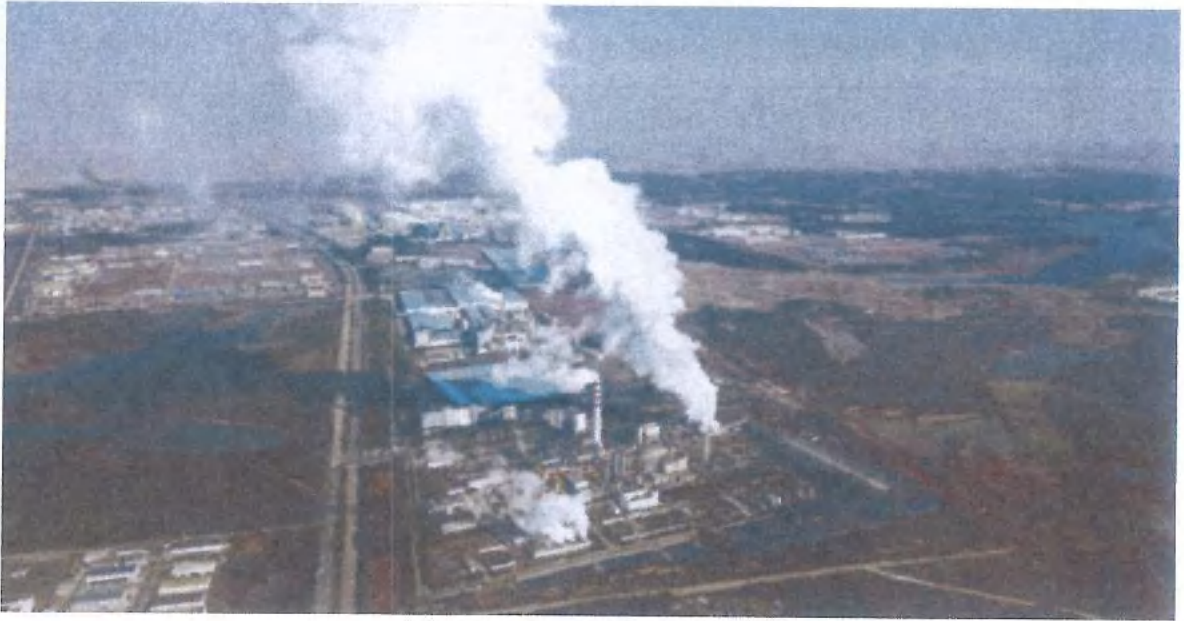
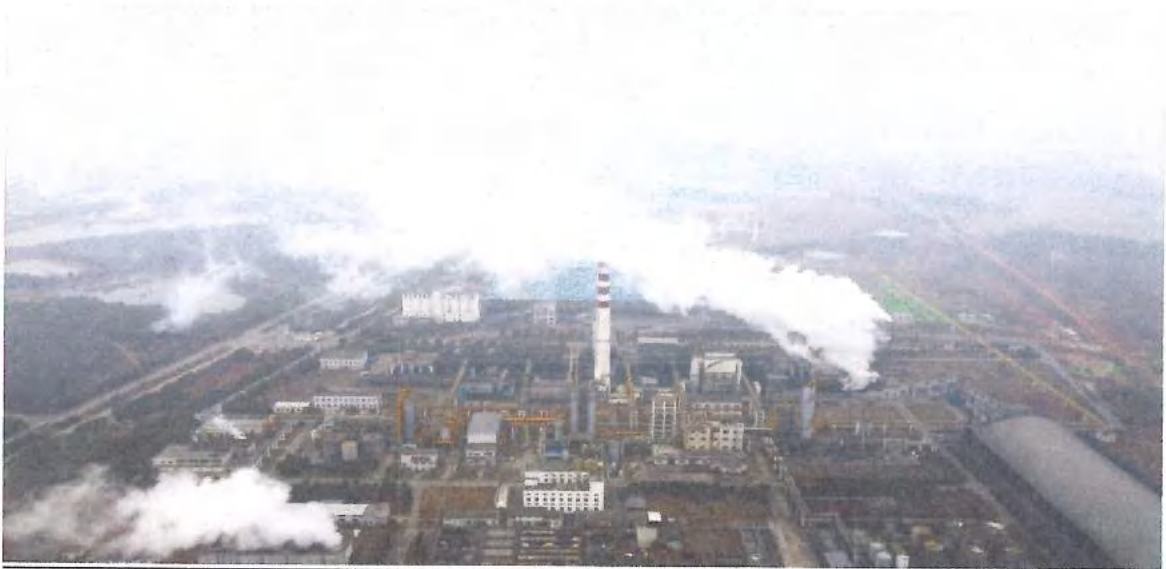
原图（图一盐化基地鸟瞰图）

图一拍摄的为基地全景。白天现场核实时基地无明显异味，调查组查阅樟树市盐化工业基地有毒有害气体预警系统自动监测数据，基地 5 个有毒有害气体站点及临近基地的 1 个恶臭气体监测站点从 2021 年 1 月 5 日试运行开始至今，相关特征污染物均未发现监测数据超标现象。

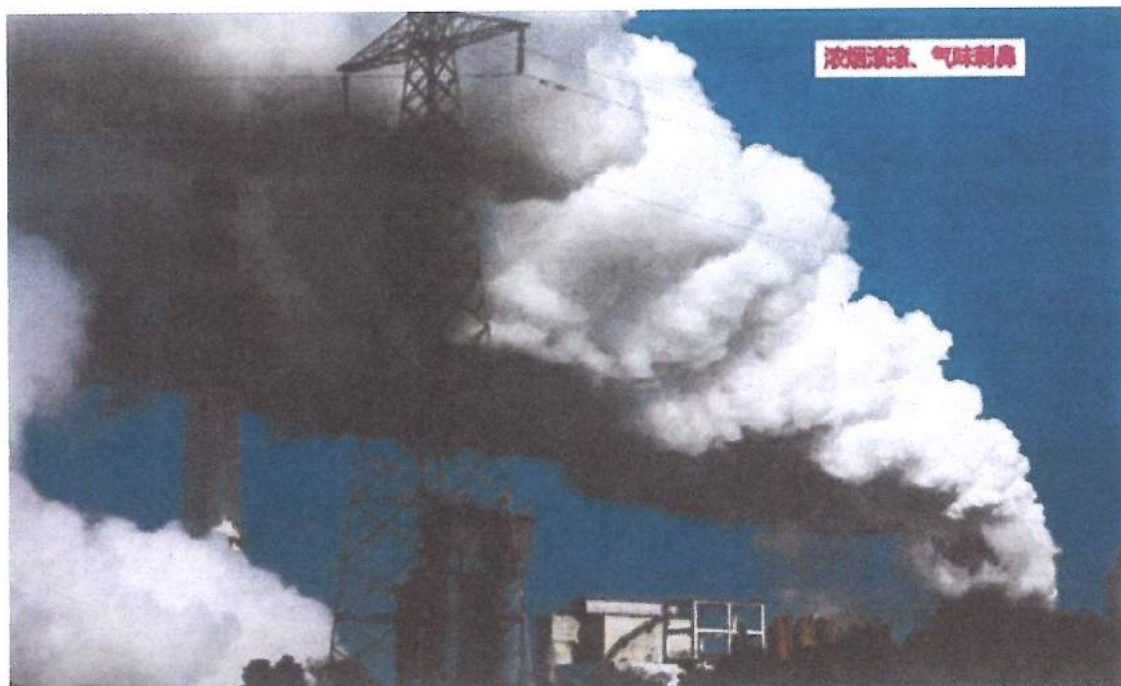
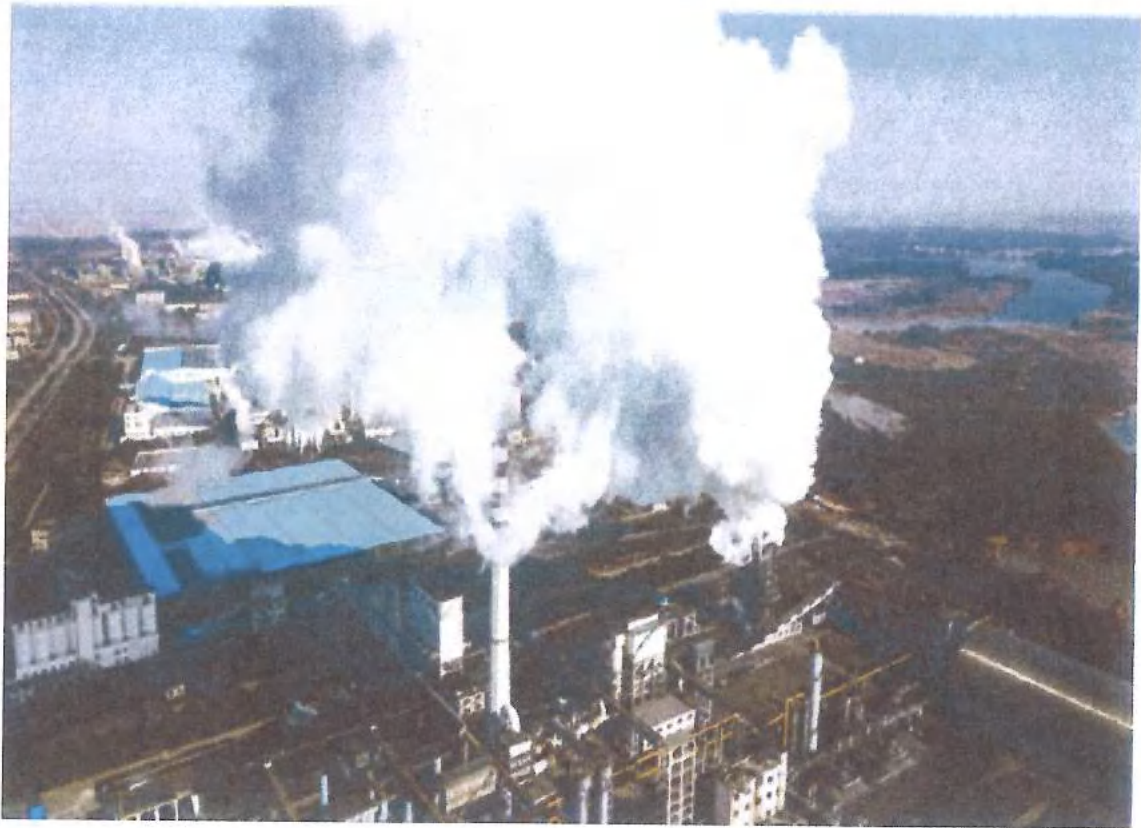
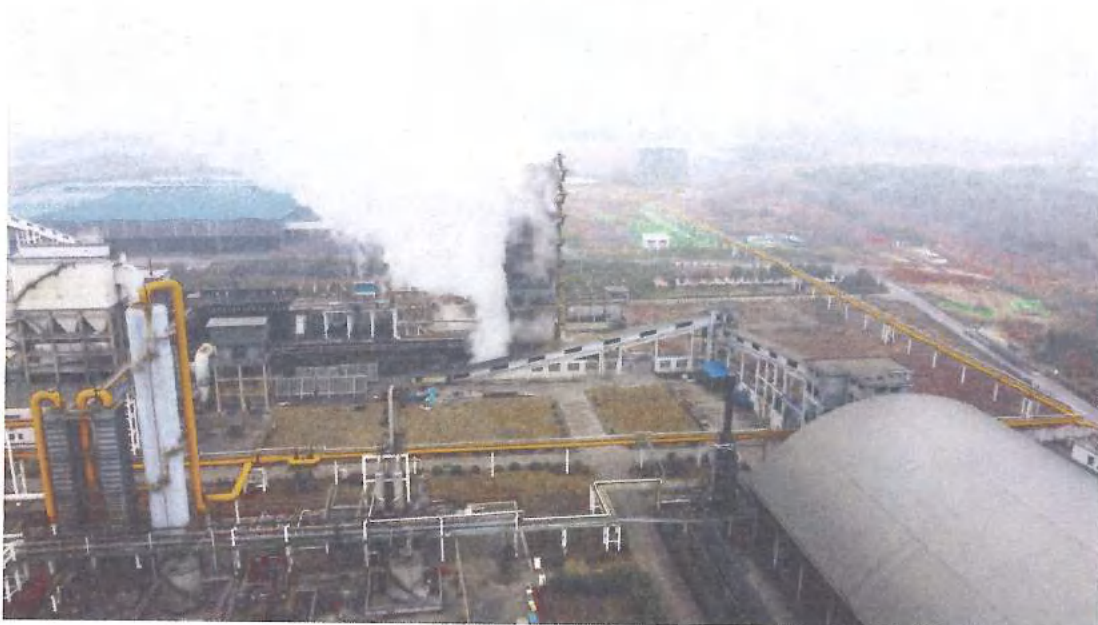
(原图二)

图二、图三为江西宏宇能源发展有限公司 3 个点位（熄焦塔、焦炉、玻璃窑炉）的废气污染及异味问题。

1. 熄焦塔废气为用水进行熄焦产生的水蒸汽。

2. 焦炉烟气采用脱硫脱硝一体化处理设施处理，安装了烟气在线监控设施，调阅近 4 个月的在线监控数据，日均值均达标。

3. 玻璃窑炉烟气采用脱硫脱硝除尘一体化设施处理，安装烟气在线监控设施，调阅近 4 个月的在线监控数据，除污染治理设施检修的 8 天外，其余时间日均值均达标。

现场核查及夜间暗查时该企业均无明显异味。

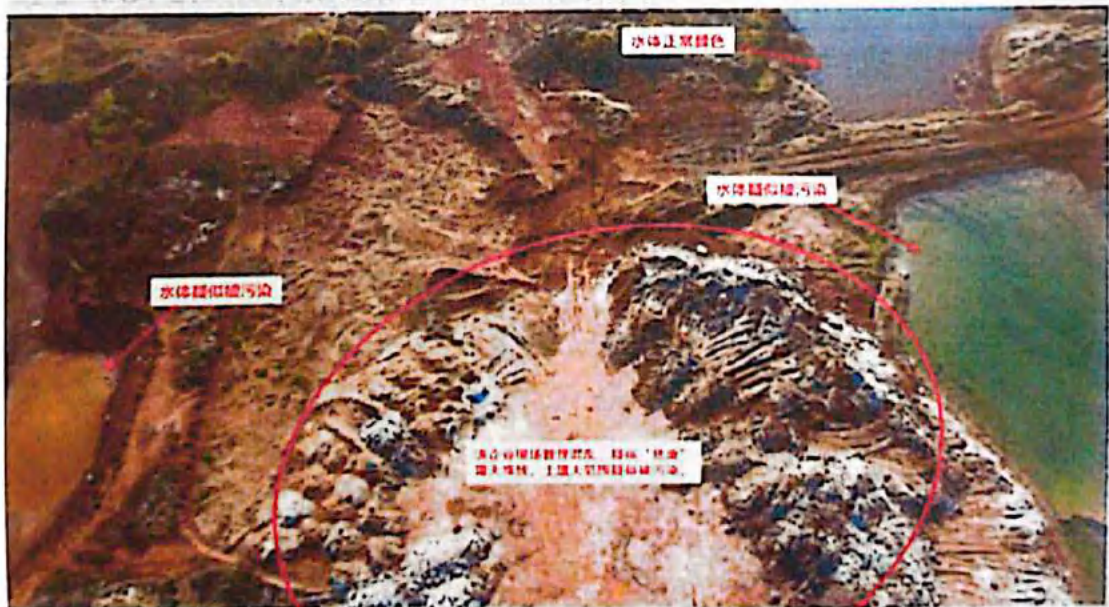
(原图七)

2. 图六拍摄的下方水体（与图七的上方水体为同一个水体）疑似污染问题。

现场勘察该水体，未发现有工业废水和废液排入痕迹，水体颜色正常、水质清澈，采样监测结果 pH 为 8.47、COD 为 25mg/L、氨氮为 0.025Lmg/L，水质正常。

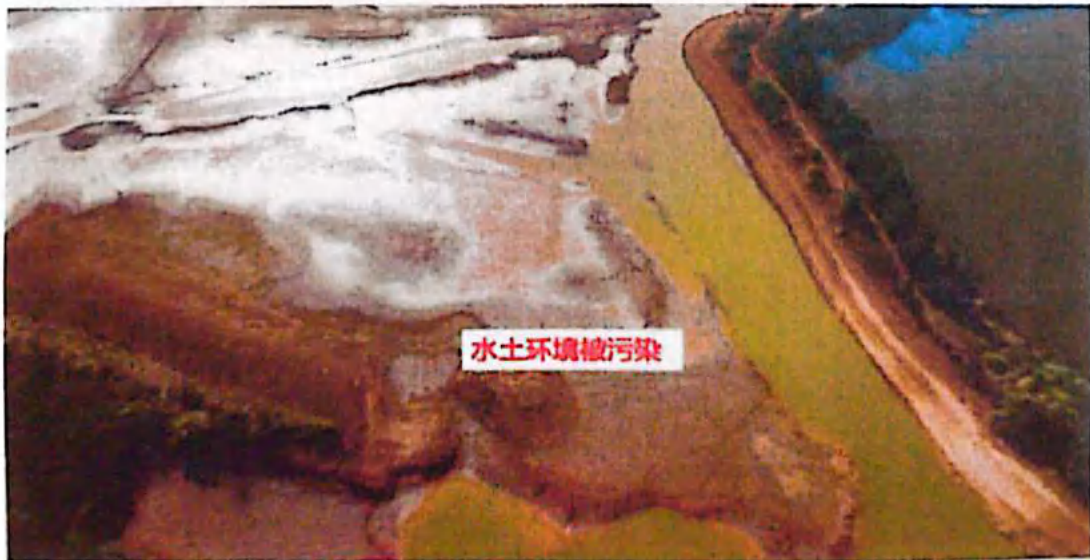
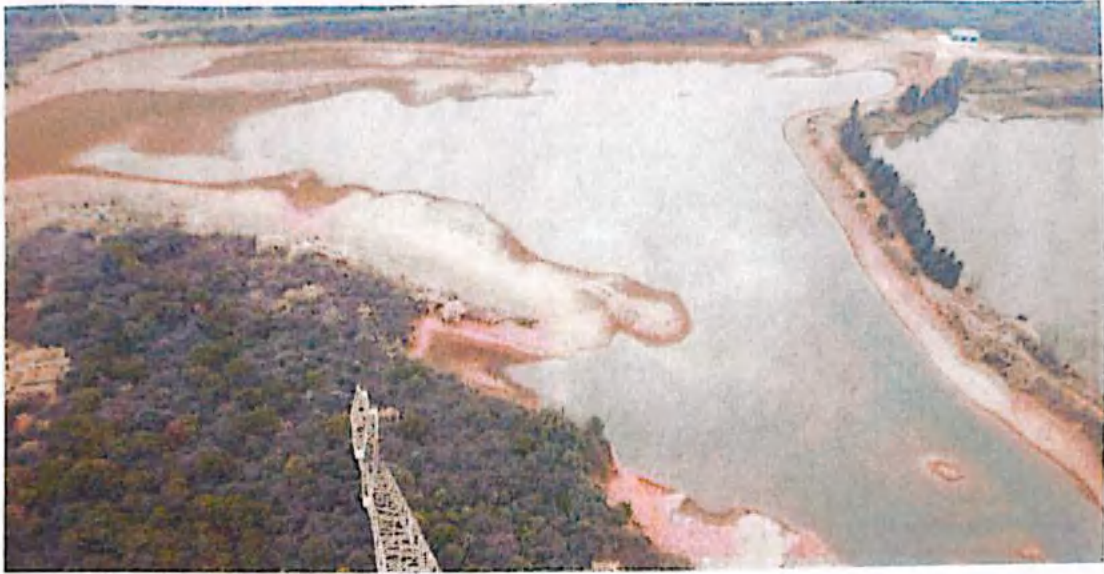
(原图八)

### 3. 图八拍摄的水体疑似污染问题。

该水体为江西宏宇能源发展有限公司厂外南侧 50 米处池塘，为村民养鱼、养鸭池塘，现场观察水质清澈，未发现周边水土有被污染痕迹。采样监测结果 pH 为 7.18、COD 35mg/L、氨氮 5.60mg/L，水质正常。

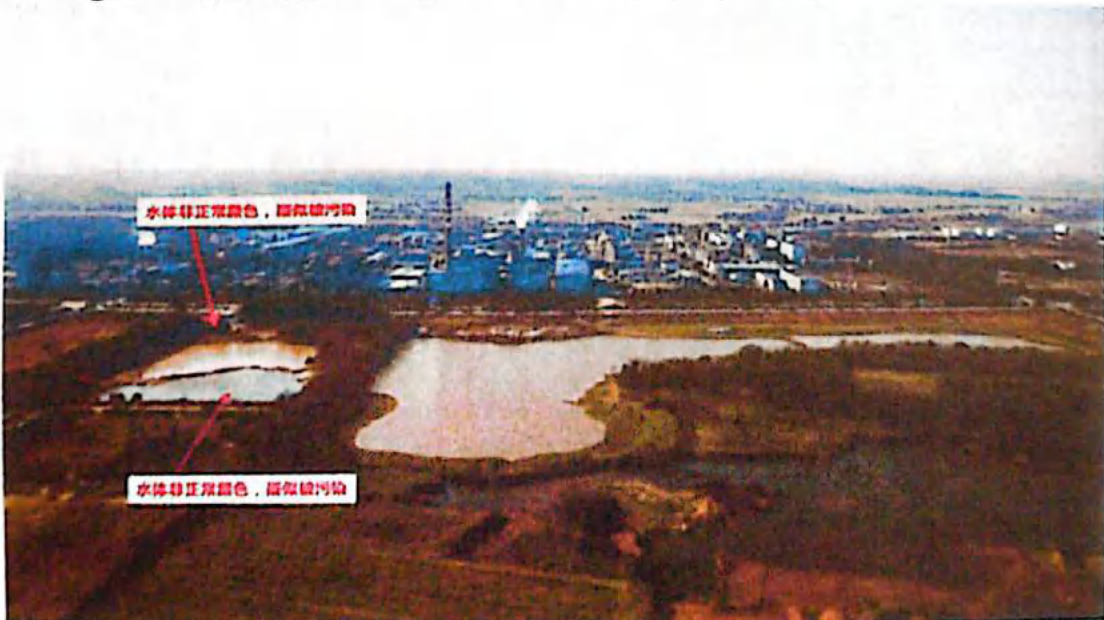
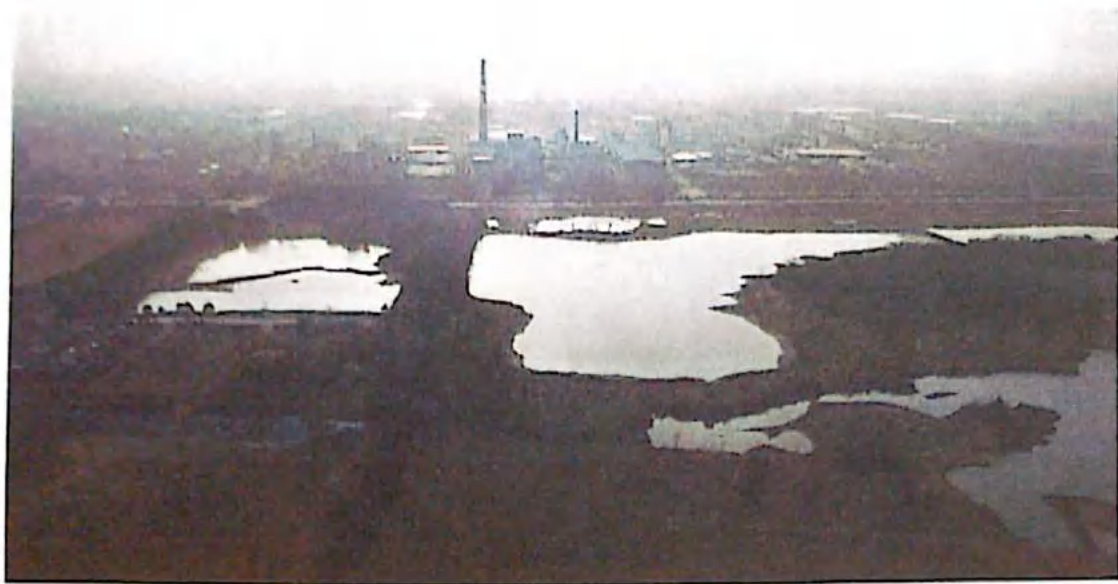
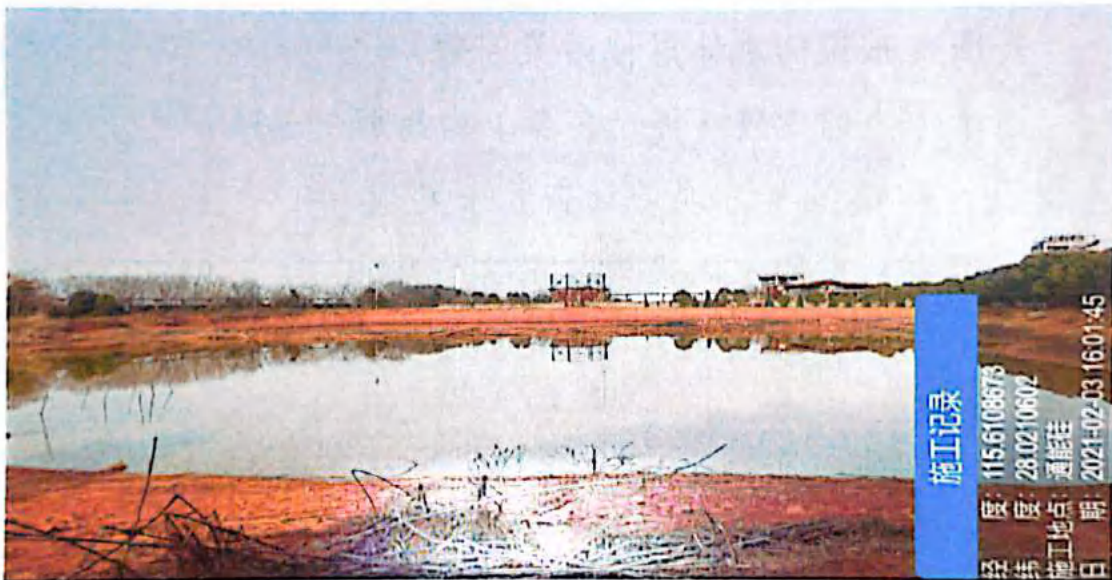
(原图九)

#### 4. 图九拍摄的水体疑似污染问题。

该水体为通能硅（停产多年）内池塘，养殖户已用该两池塘进行养鸭多年，现场勘查并未发现有工业废水排入迹象。对图中指出的水体采样监测结果为 pH 为 7.01、COD 为 215mg/L、氨氮为 5.5mg/L，主要是养鸭造成。

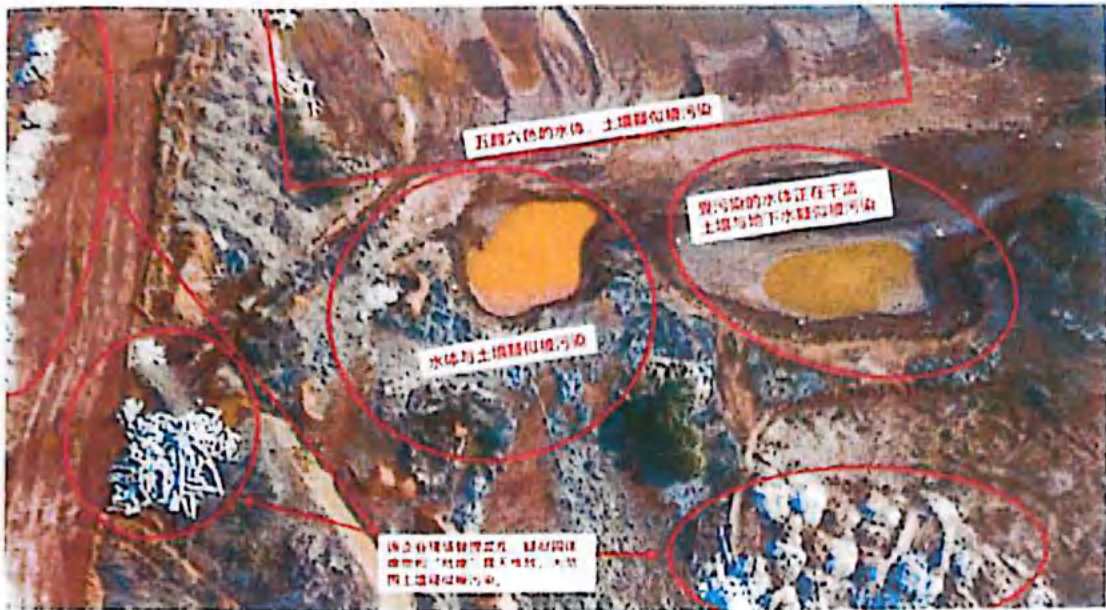
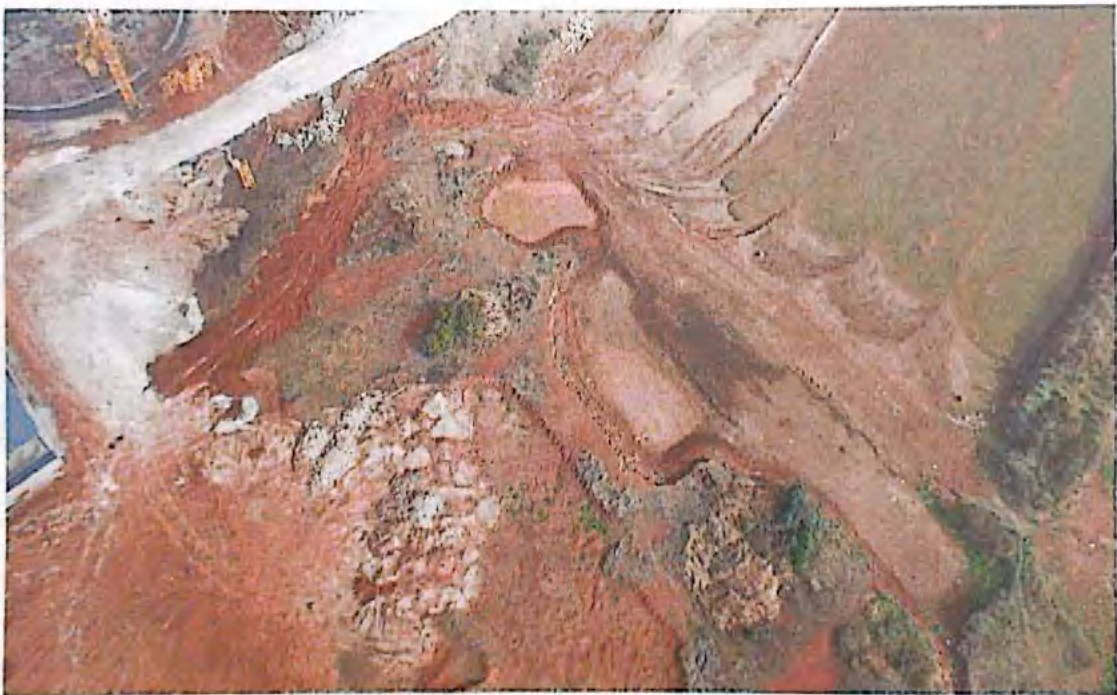
(原图十)

5. 图十拍摄的左边水体（与图二十右侧小椭圆区域左边水体为同一点位）疑似污染问题。

该水体是企业建设取土产生的坑塘，现场勘查坑塘汇集有雨水，水质清澈，未发现有工业废水或废液排入情况。采样监测结果 pH 为 6.34、COD 为 6mg/L、氨氮为 1.72mg/L，水质正常。

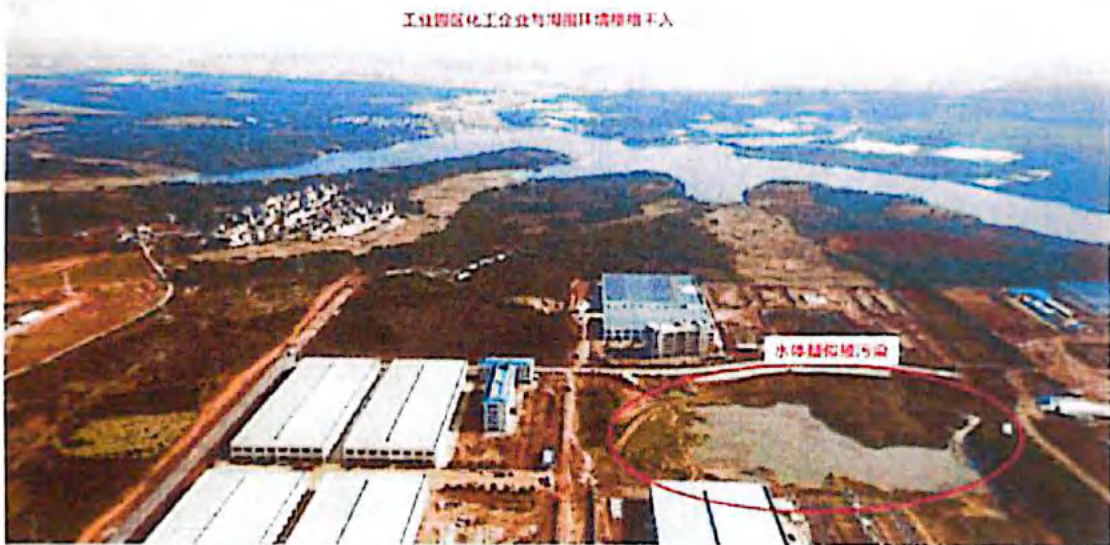
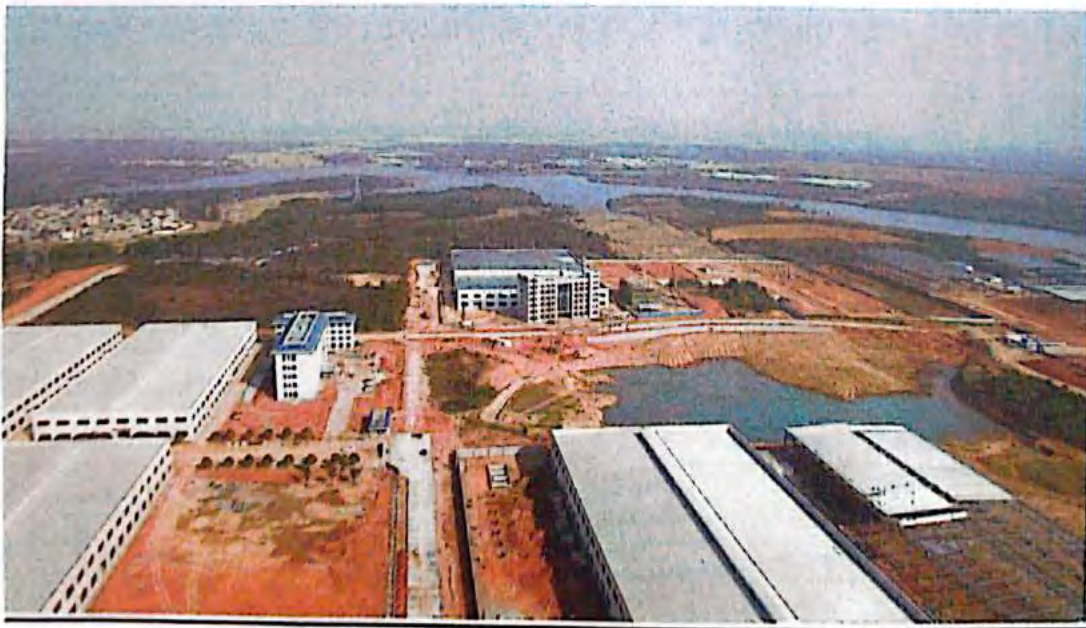
(原图十一)

7. 图十一拍摄的水体疑似污染问题。

该水体为循环经济产业园景观池塘，池塘为人工挖土、采土导致的水坑，现场察看水质良好，并未发现有工业废水排入情况。采样监测结果 pH 为 6.11、COD 为 3mg/L、氨氮为 0.74mg/L，水质正常。

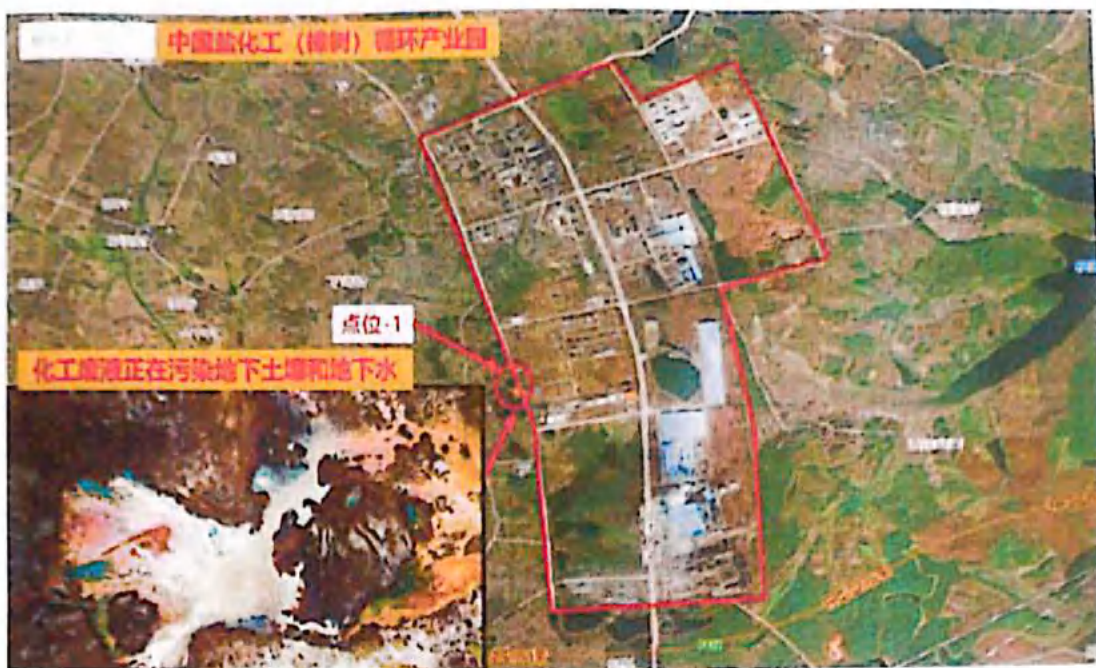
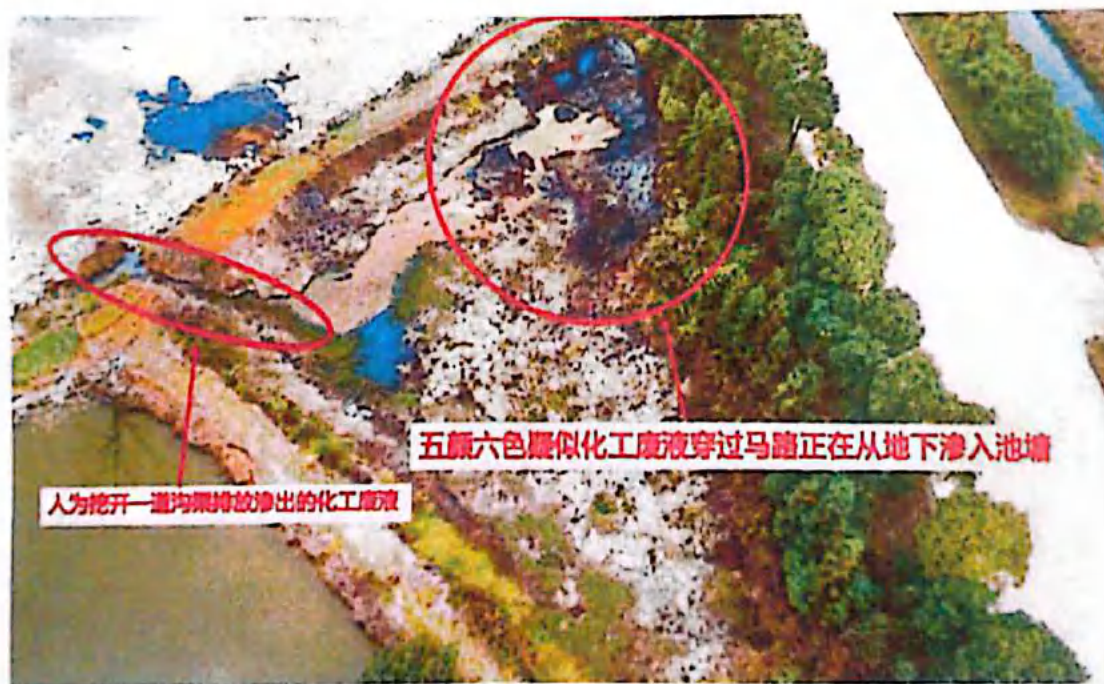
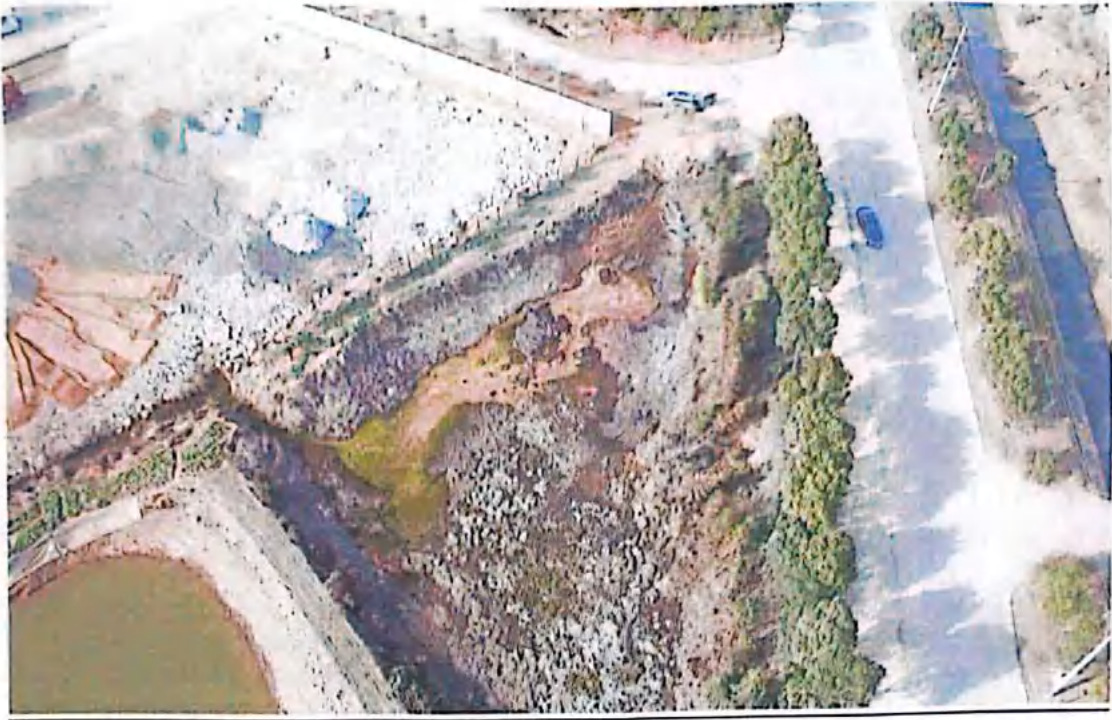
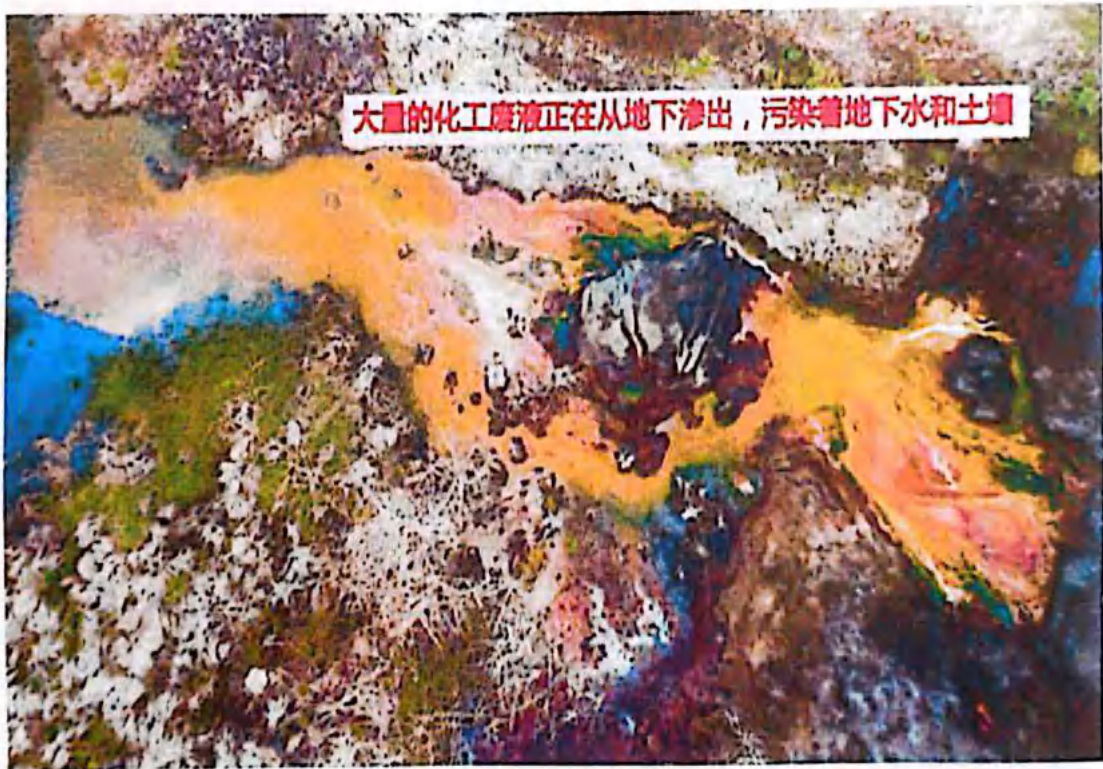
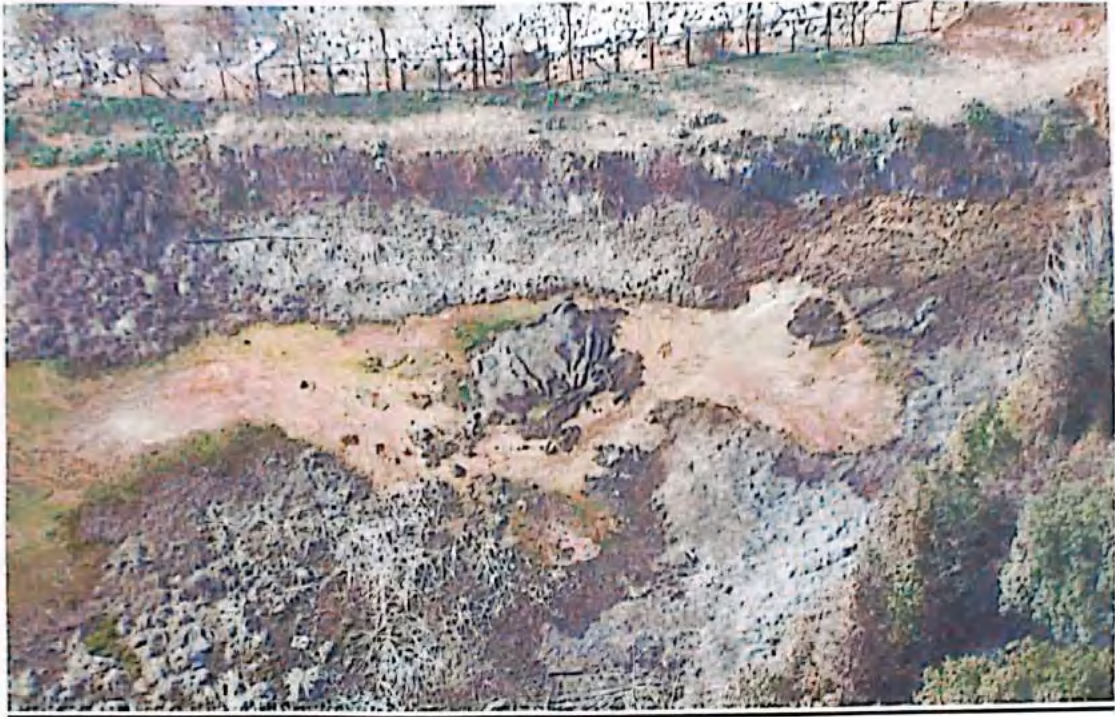
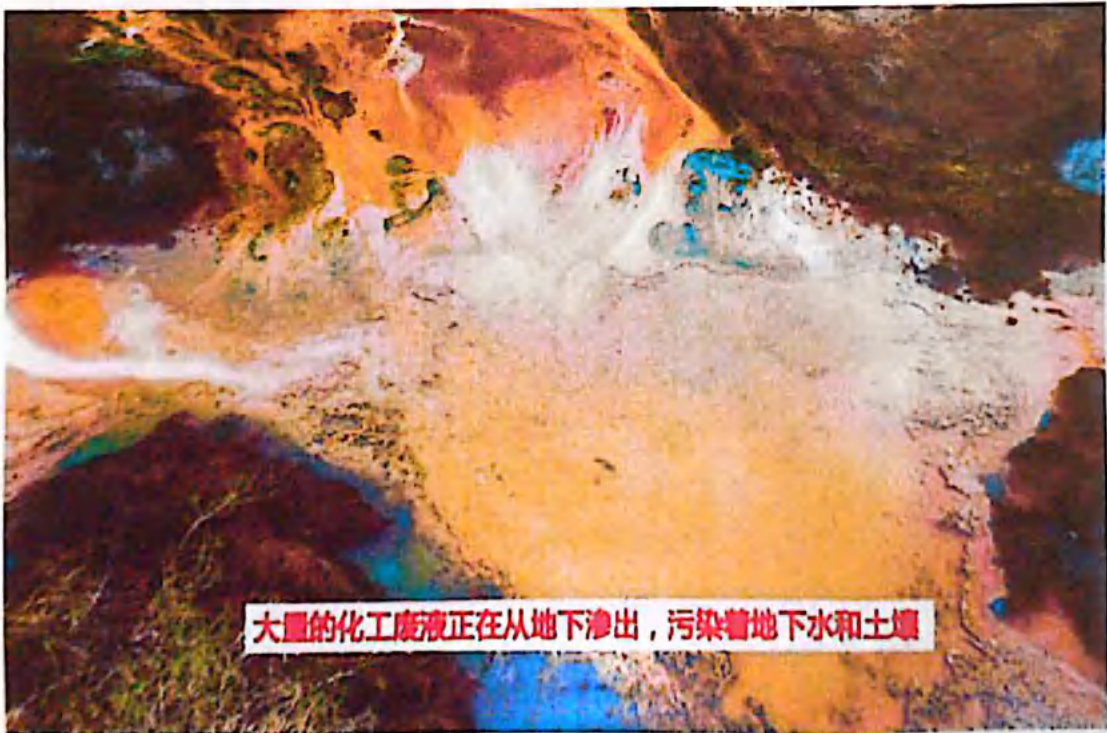
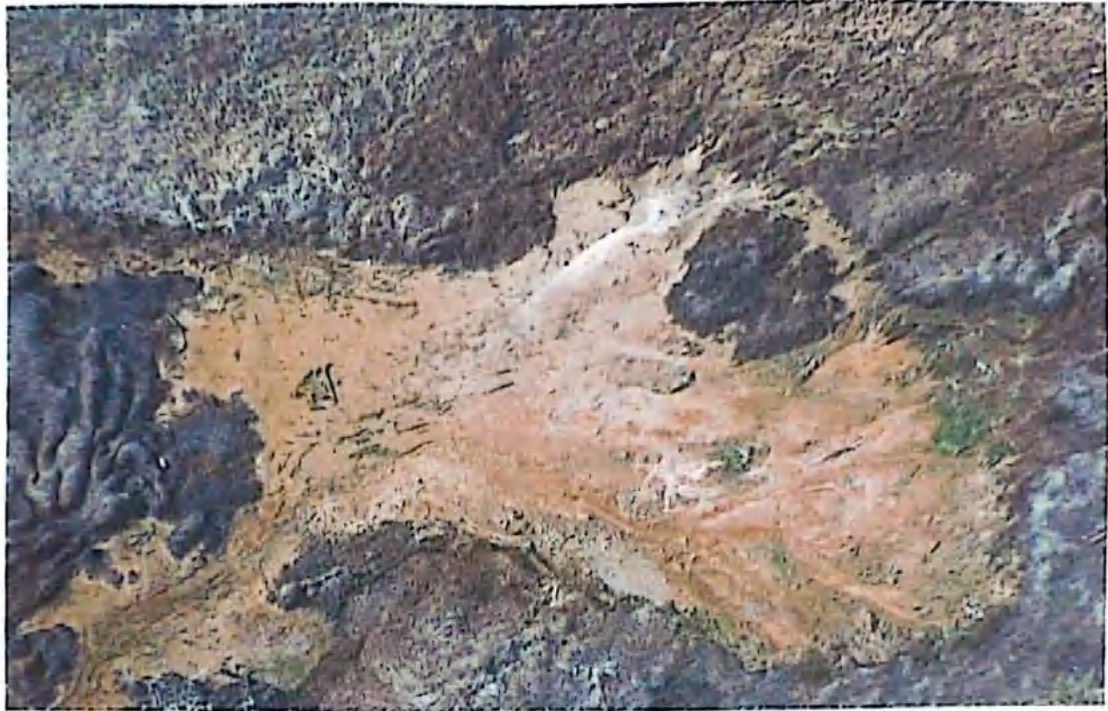
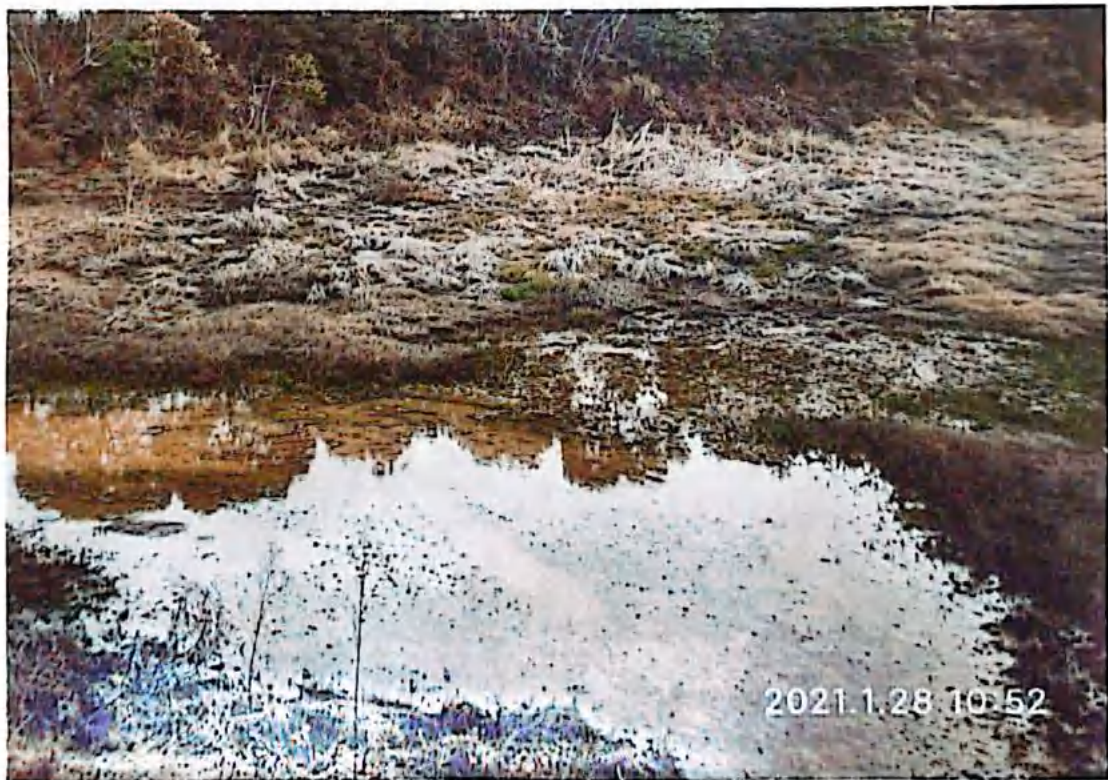
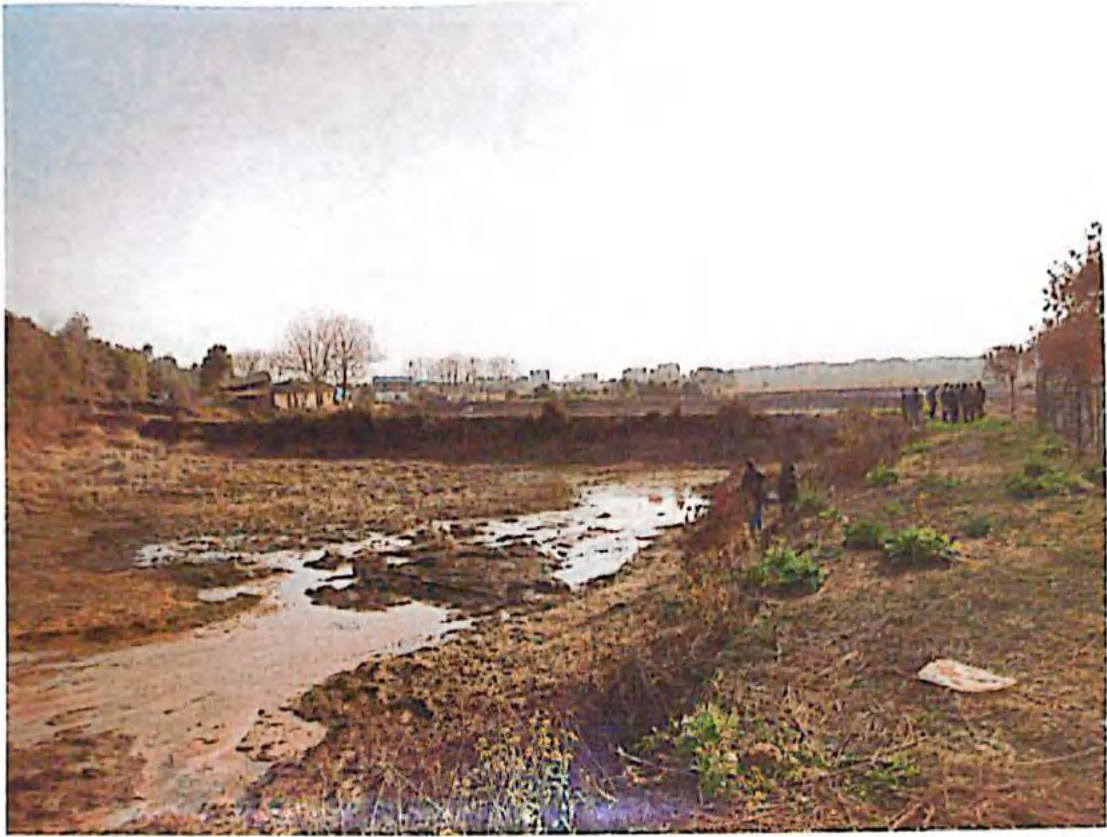
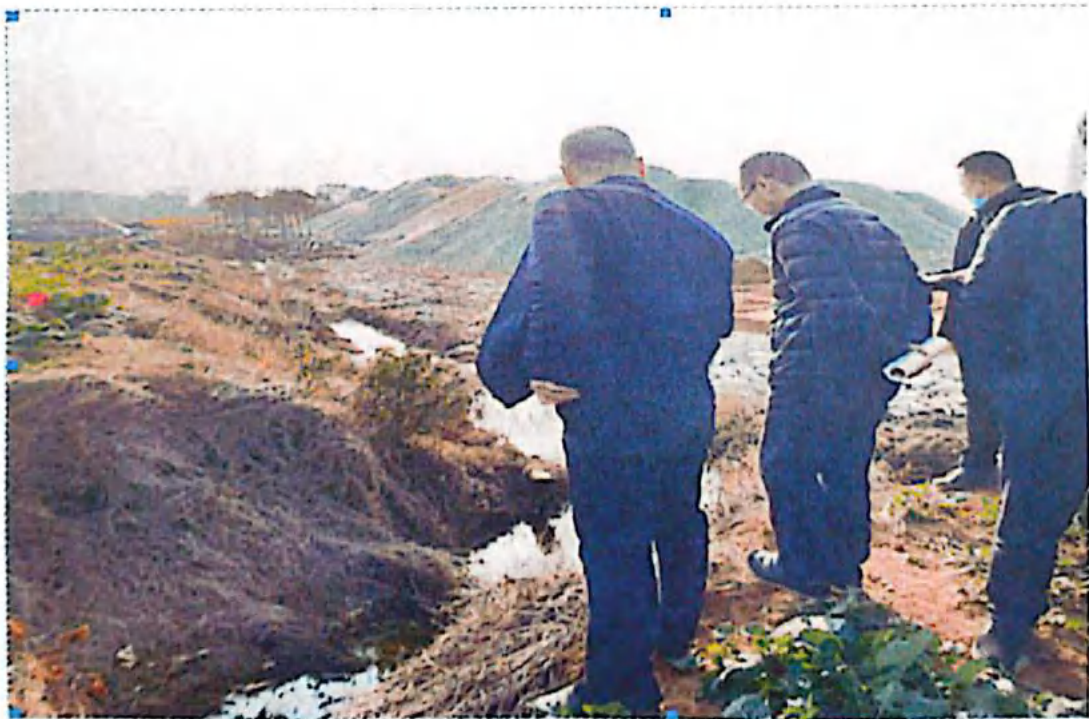
(原图十二)

8. 图十二中所示点位 1 水体 (与图十三、图十四和图十五为同一个点位水体) 疑似污染问题。

该水体位于樟树市鑫利化工西侧低洼地 (沼泽地), 现场核查未发现工业废水渗出痕迹, 沼泽地内有腐坏的植被 (杂草)、颜色呈灰黑色, 沼泽地水质清澈, 水底有绿色水藻, 采样监测结果 pH 为 6.14、COD 为 5mg/L、氨氮为 0.026mg/L, 水质正常; 沟渠内水质清澈, 底部有绿色水藻, 采样监测结果 pH 为 6.05、COD 为 7mg/L、氨氮为 4.48mg/L, 水质正常。

现状图(沼泽地内有腐坏的植被,沼泽地水质清澈,水底有绿色水藻。)

现状图(沟渠内水质清澈,底部有绿色水藻)

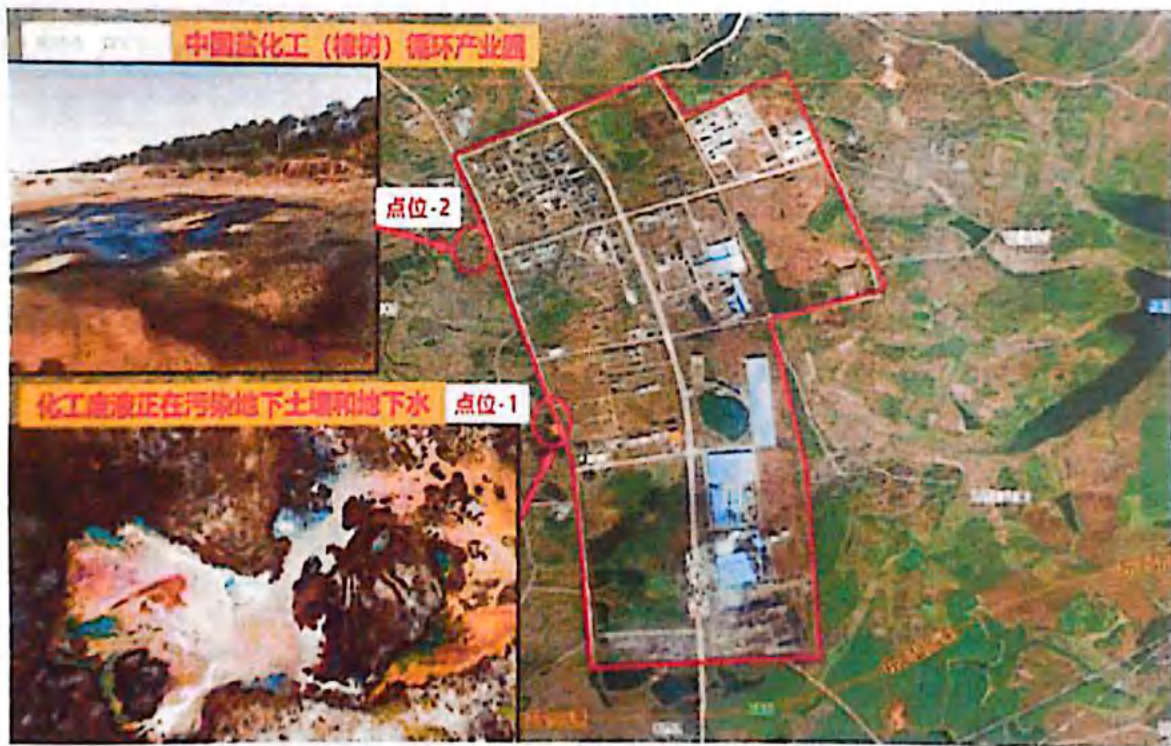
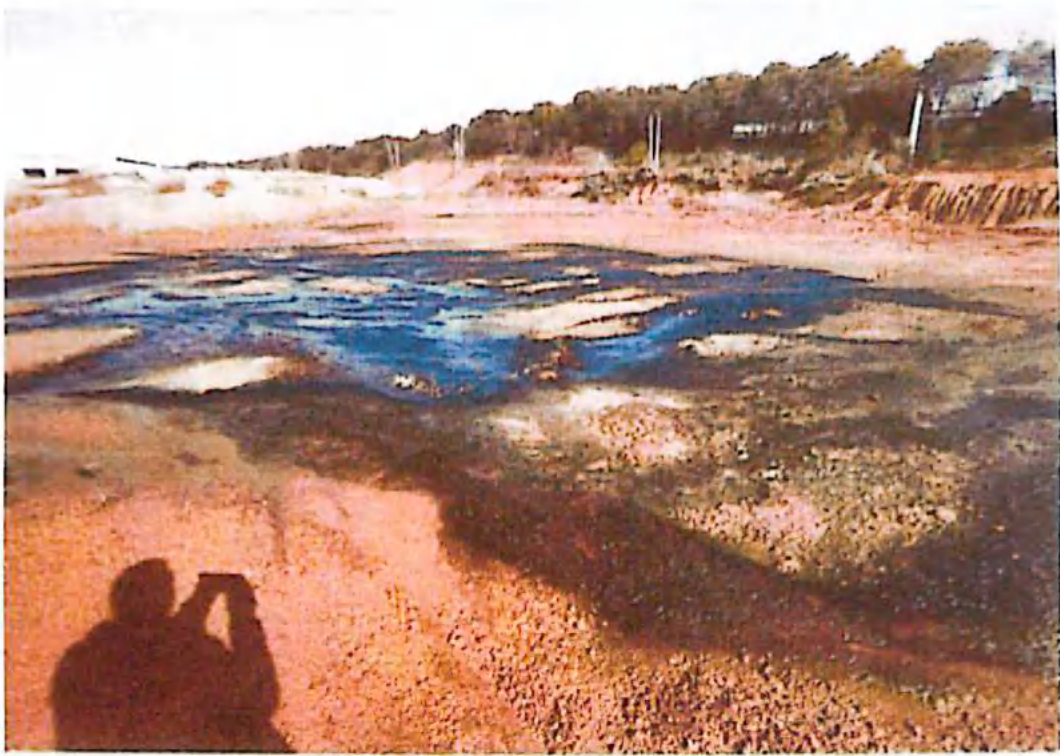
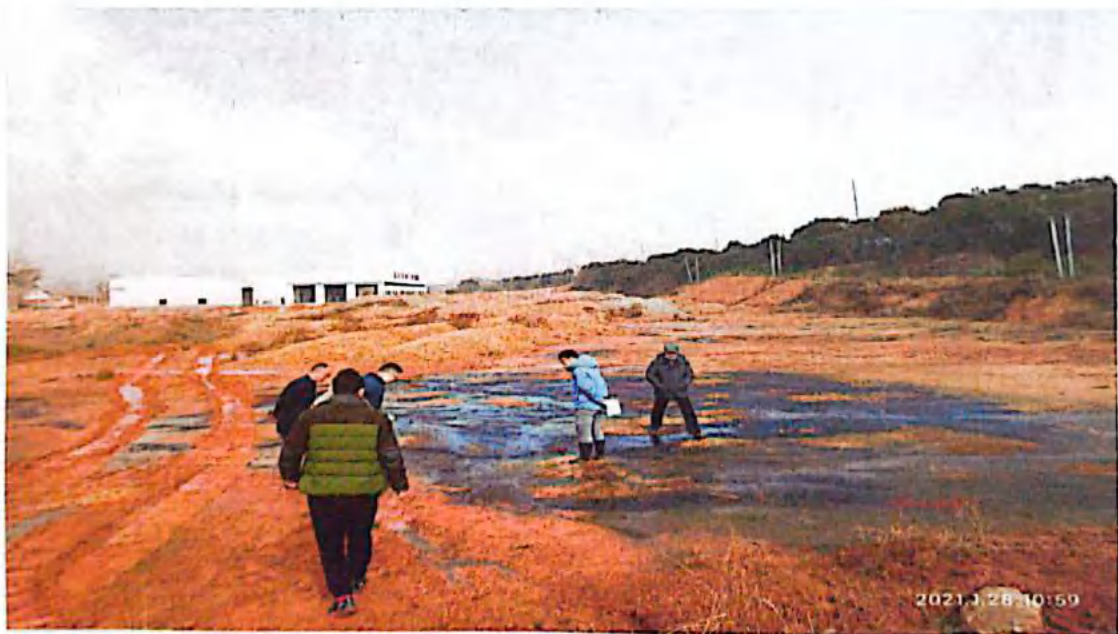
（原图十六）

9. 图十六点位 2（同图十七）拍摄疑似渗出废液污染土地问题。

经现场核查，该区域为江西春江精细化工有限公司西侧低洼地，该点位地表存在的黑色物质是地表植物腐坏形成，现场并未发现工业废水渗出痕迹。低洼地表积水采样监测结

果 pH 为 6.22、COD 为 6mg/L、氨氮为 0.649mg/L；该低洼地西侧鱼塘旁水沟水质 pH 为 6.07、COD 为 11mg/L、氨氮为 1.43mg/L，水质正常。

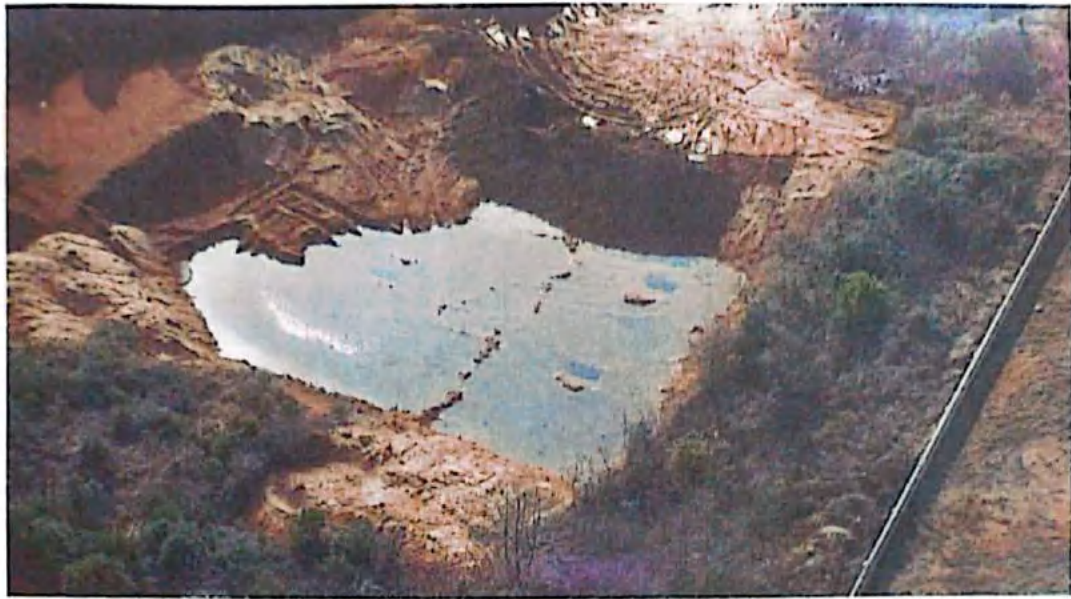
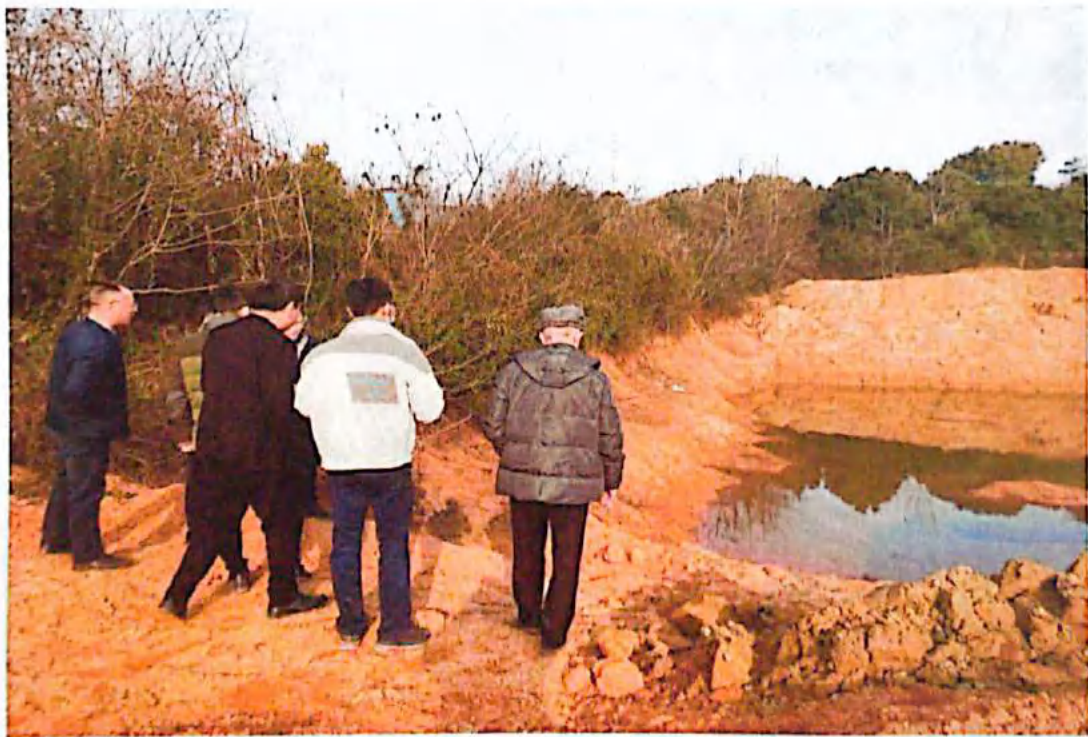
(现状图)

10. 图三十一拍摄的企业围墙旁树林里有一个人为开挖的水坑，水坑内三个明显的深孔，疑似渗坑。

经现场核查，该点为冀鲁化工有限公司南侧围墙外，该水坑为人工挖掘的水坑，三个红色小圆为水坑内的深坑，水坑内水质清澈。采样监测结果 pH 为 7.87、COD 为 12mg/L、氨氮为 0.127mg/L，水质正常。
