# 关于《中国盐化工（樟树）循环产业基地环境与安全风险调研报告》的回复

关于《中国盐化工（樟树）循环产业  
基地环境与安全调研报告》的点位图文对比  
及调查核实

情  
况  
汇  
报

二零二一年二月十九日

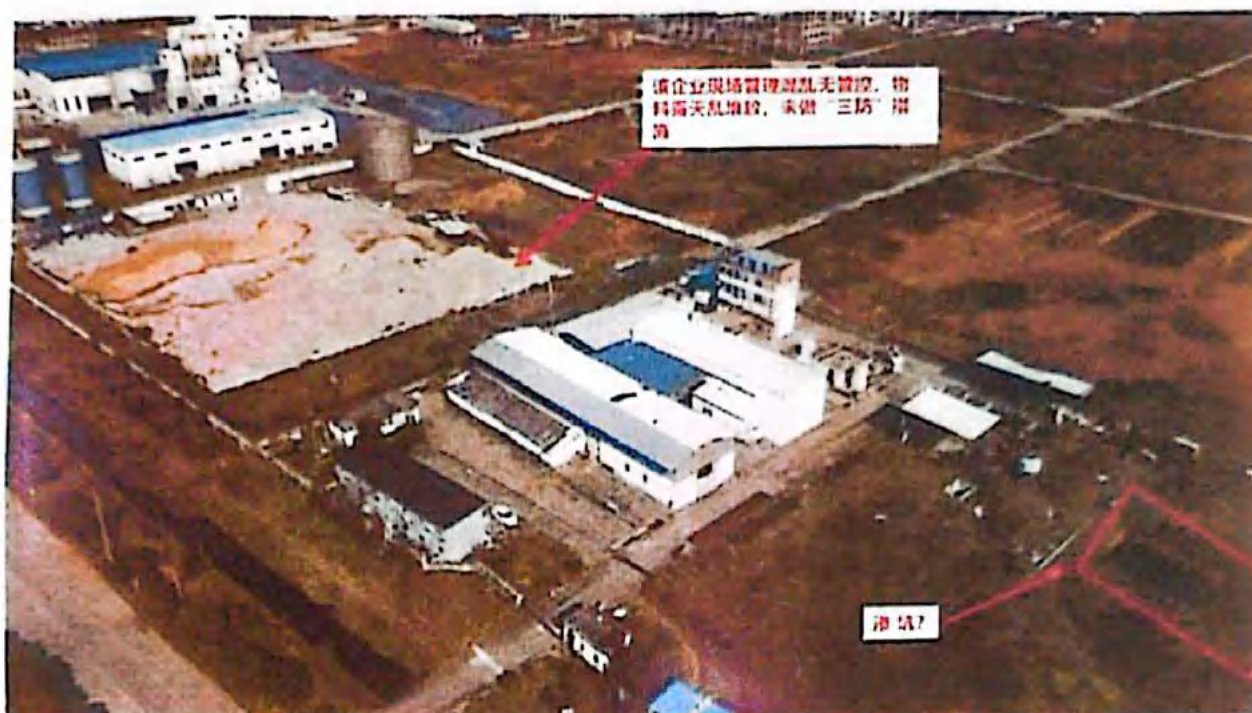
(原图三十二)

11. 图三十二右侧疑似渗坑污染问题。

该处为樟树市鑫利化工有限公司厂区内水坑，为 2019 年挖的消防水池（约 200 立方），企业停产一年，池内主要为雨水，采样监测结果 pH 为 6.55、COD 为 5mg/L、氨氮为

0.864 mg/L，水质正常。

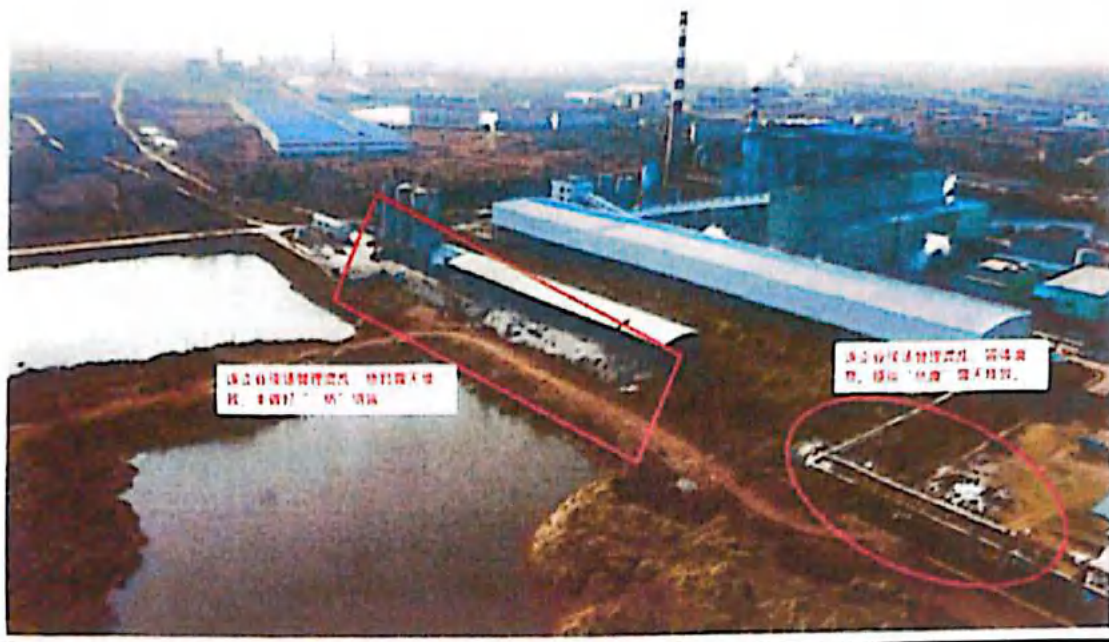
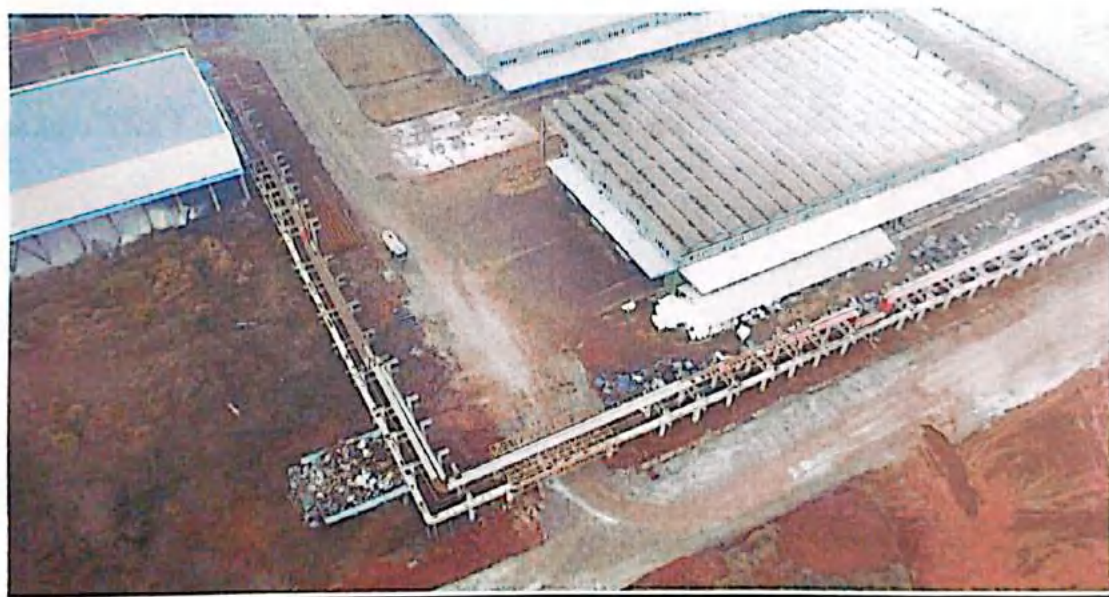
(原图二十一)

1. 图六左侧红圈区域内（同图二十一右侧红圈区域内）固体废物乱堆放问题。一是图中物料为企业施工过程中的建筑垃圾，现场调查时已清理。

10. 图二十一拍摄的固体废物露天堆放问题。

该点位为永鑫建材原料仓库，堆放的是石灰渣原料。现场调查时虽大部分已清理入库，但仍有部分露天堆放。未见土壤污染现象。

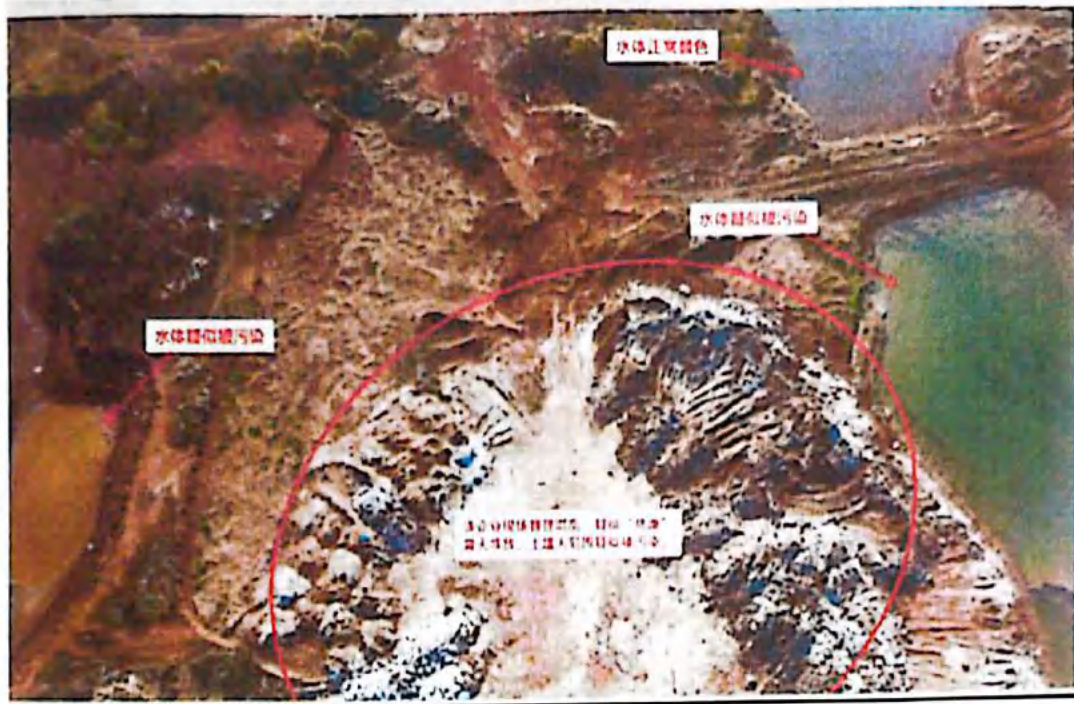
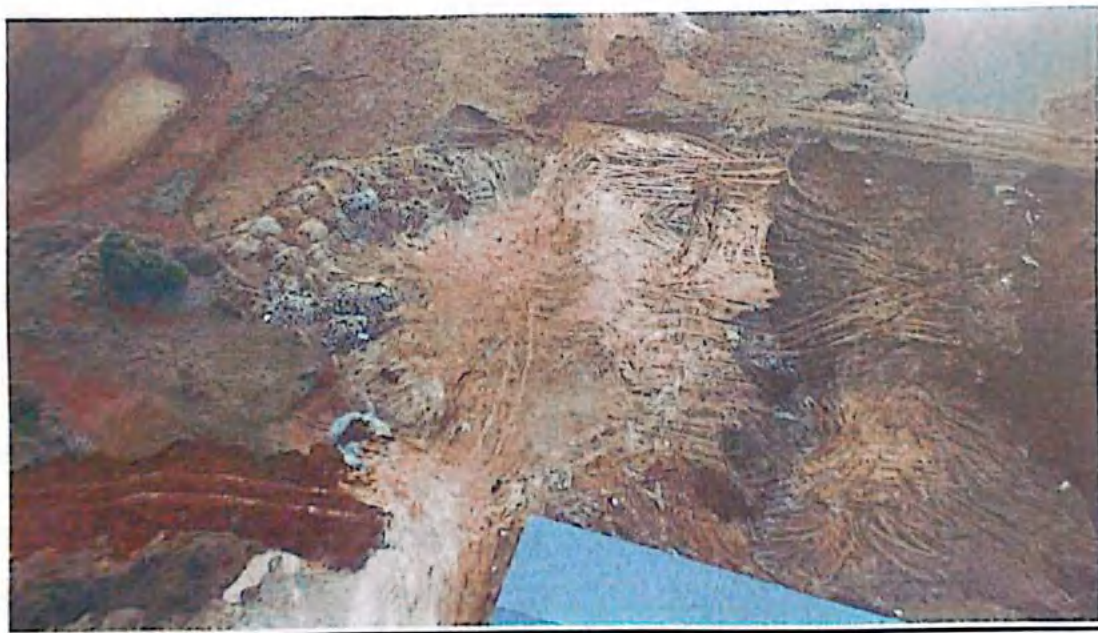
(原图七)

2. 图六右上角红圈区域内（同图七红圈区域内、图十右下角红圈区域内、图二十右下方红圈区域内）固体废物乱堆放问题。

现场检查为企业堆存的部分返石返渣，用于土地平整。

现场调查时土地已基本平整，返石返渣为一般工业固体废物，可以综合利用，用于土地平整。

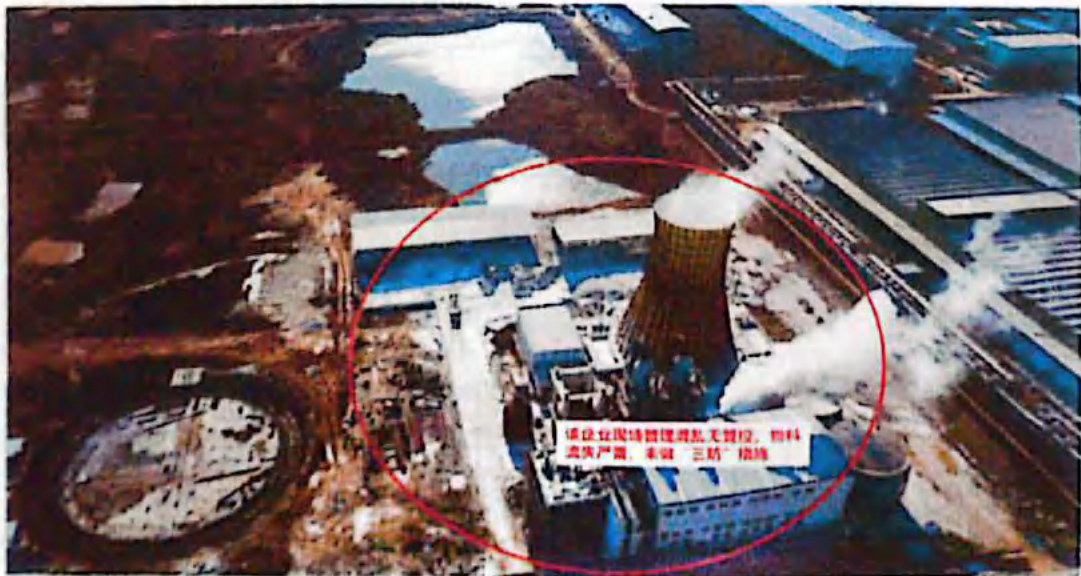
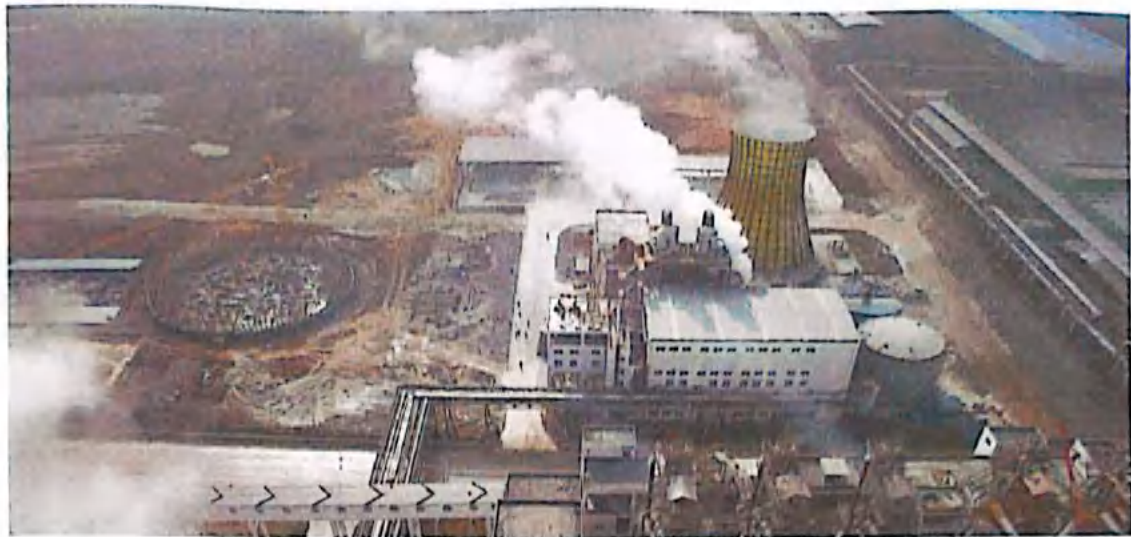
(原图二十二)

3. 图六上方方框区域内（同图二十左侧红圈区域、图二十二红圈区域）疑似固体废物露天堆放问题。

原图中有部分返石返渣未及时清运进贮存场内，露天堆放，现场核查时，露天堆放的返石返渣已清理。

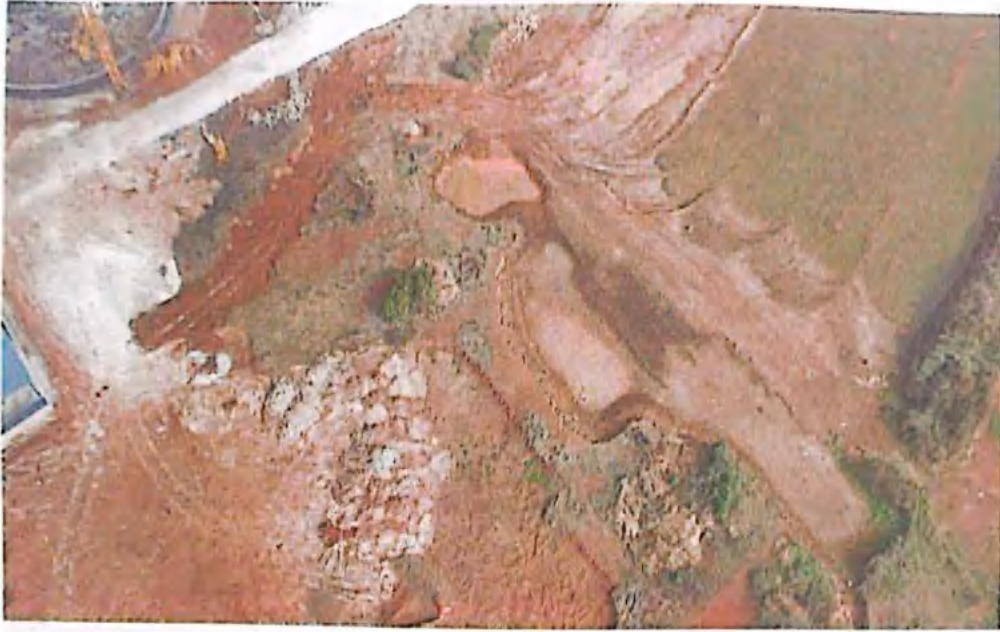
(现状图)

4. 图十左侧红圈区域内（同）反映疑似固体废物露天堆放问题。为企业施工过程中的建筑垃圾，准备在后期建设中用于平整土地。

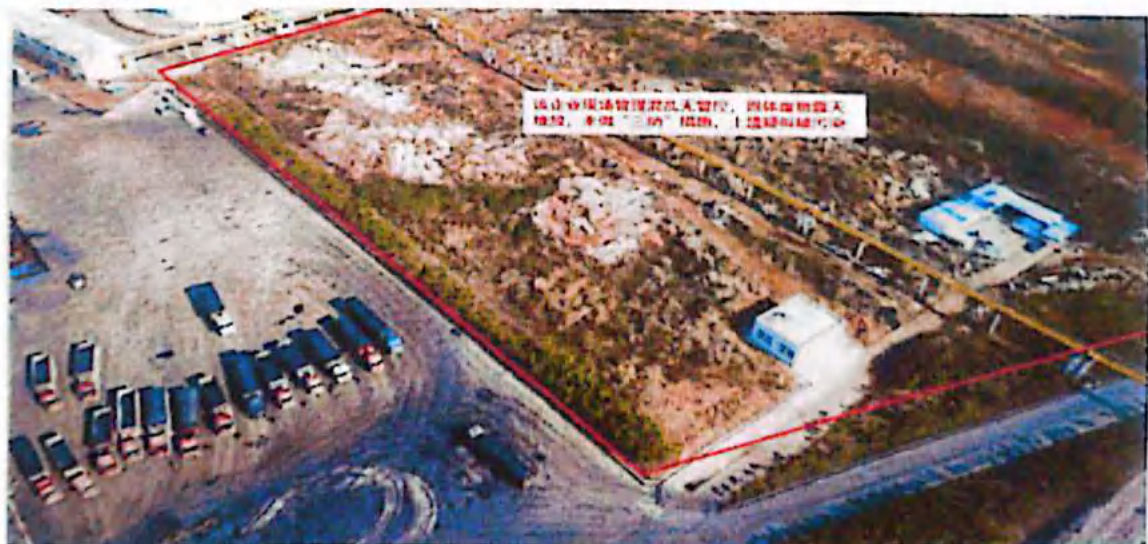
(原图十九)

5. 图十九拍摄的固体废物露天堆放问题。

该点位为江西宏宇能源发展有限公司焦化厂煤场东侧空地，该区域为该厂闲置土地，空地内堆放了该厂施工过程中留用的混凝土石块，表面长满杂草。现场调查时该企业已进行覆膜，准备留用于厂区建设。

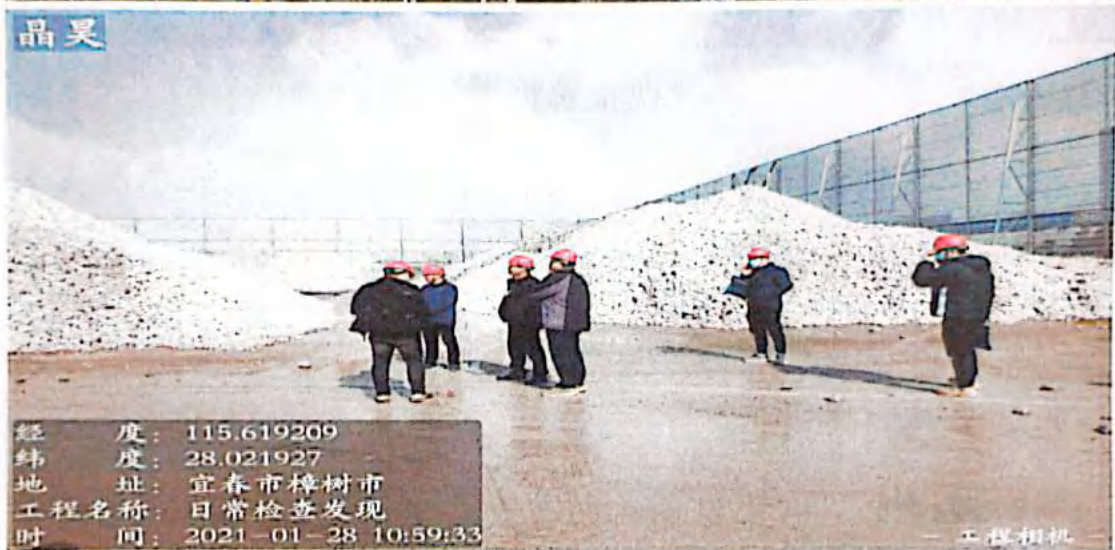
(现状图)

7. 图二十三右中红圈内 (包含在图二十右上红色圈内) 拍摄的固体废物露天堆放问题。

该点位为企业原料库旁，少量原料石灰石（大块石灰石、无粉尘）露天堆放。

8. 图二十三右下方框内（包含在图二十右上红色圈内）拍摄的物料乱堆乱放问题。

该点位为企业建设时期所搭设的简易工棚，及剩余建材。目前企业已妥善贮存。

9. 图二十三左中方框拍摄的物料乱堆乱放问题。

该点位为企业原料库，该堆场已规范建设防尘网。

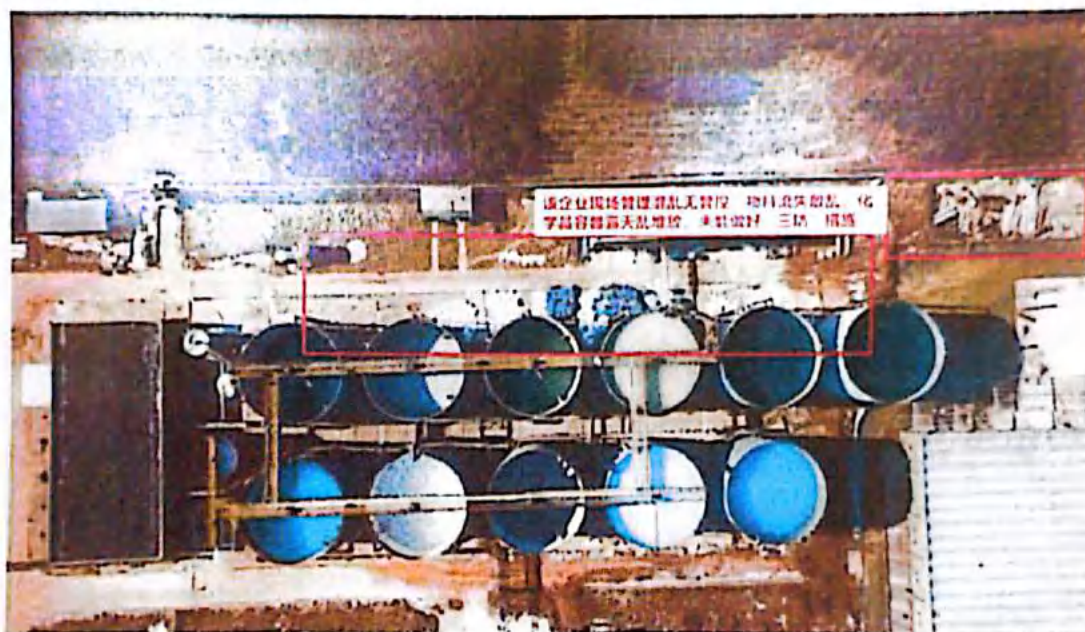
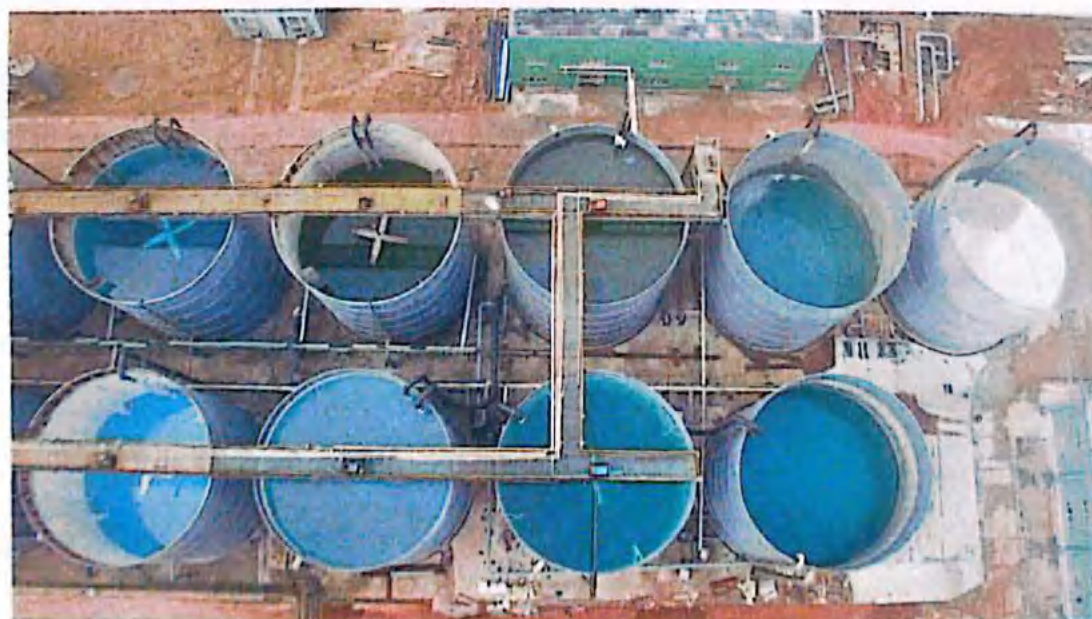
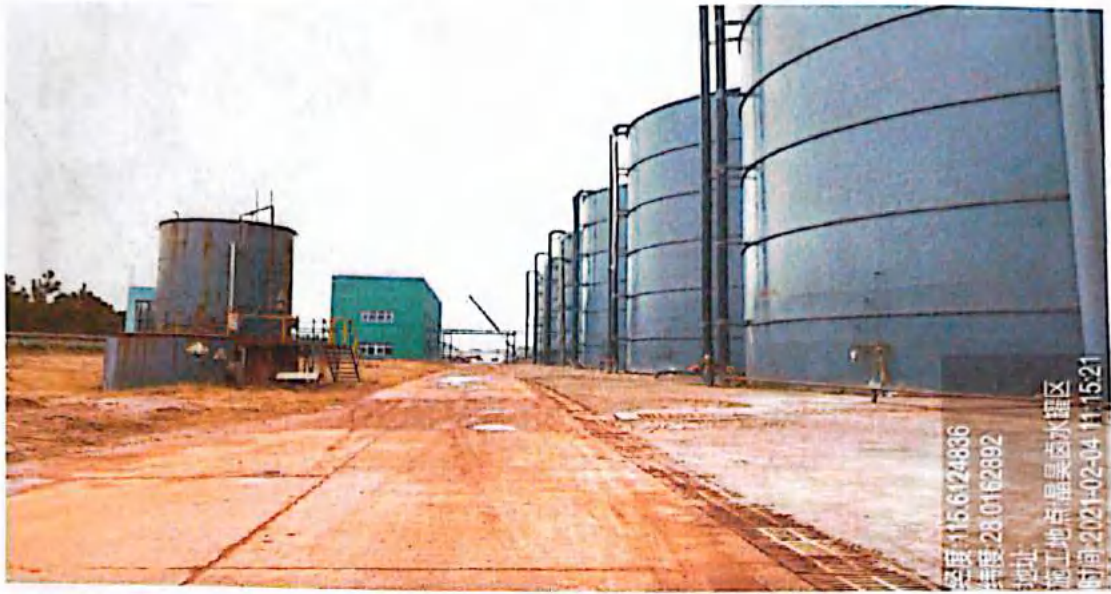
(原图二十四)

11. 图二十四中间长方形红框反映固体废物乱堆乱放问题。

该点位企业产品临时堆放在此处，现场调查时公司已清理完毕。

12. 图二十四右上长方形红框反映固体废物露天堆放问题。

该点位为企业施工过程中的建筑垃圾，该企业准备在后期建设中用于平整土地。

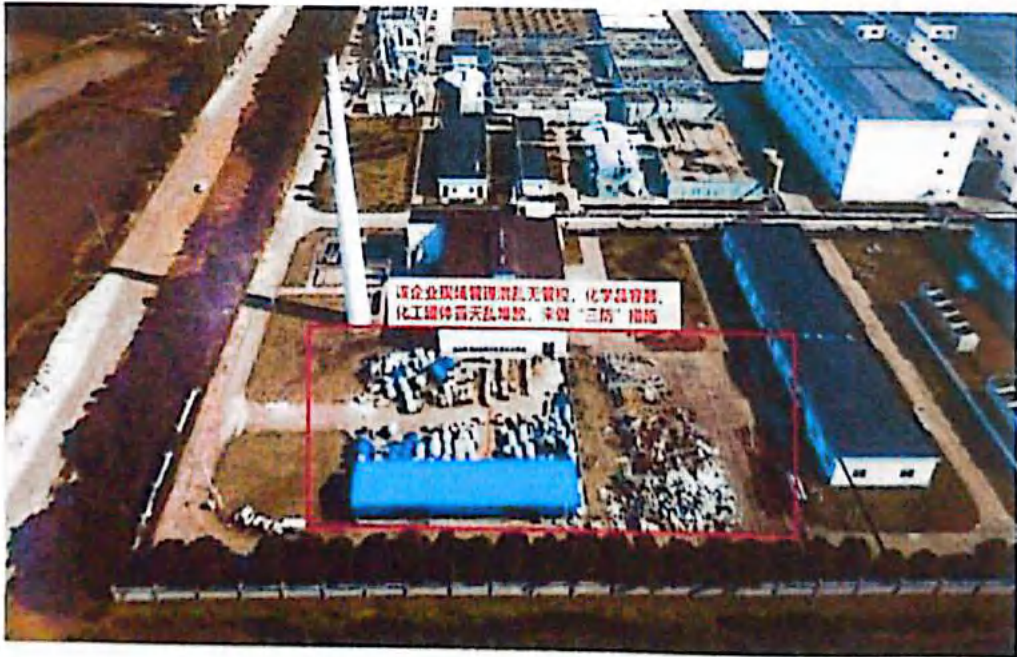
(原图二十五)

13. 图二十五下方红色方框内固体废物露天堆放问题。

该点位为企业机修设备维修区域，堆放的为新购置或待修反应釜、储罐等（待修设备拆除前已在车间完成清洗）及维修过程中产生的废铁、废塑料等工业固体废物。现场调查时已部分清理。

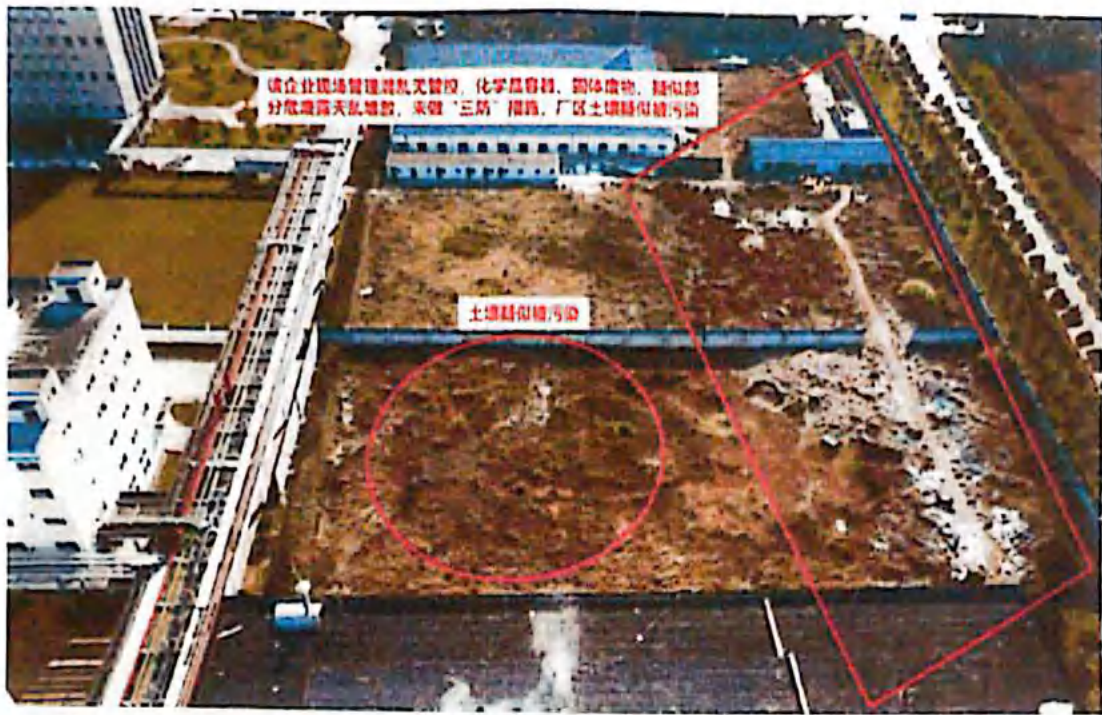
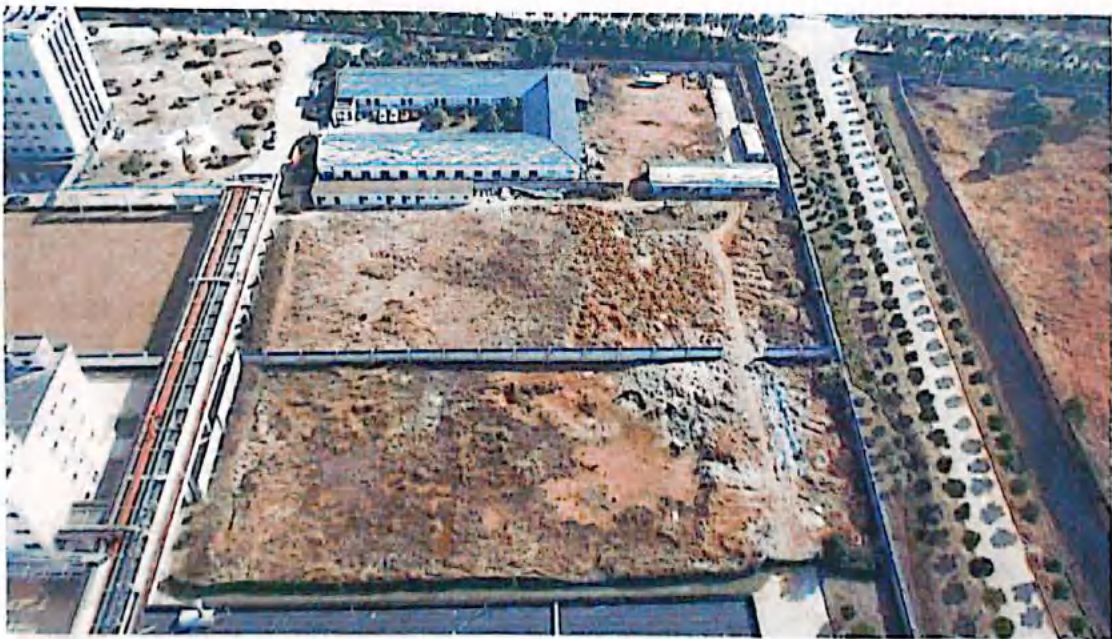
(原图二十六)

14. 图二十六左侧红圈内固体废物露天堆放问题。

该点位为企业建厂以来一直未开发利用的厂区空地（约10亩），企业拟建车间但一直未建设。现场主要为枯草土壤地，未见明显排污迹象和土壤污染现象。

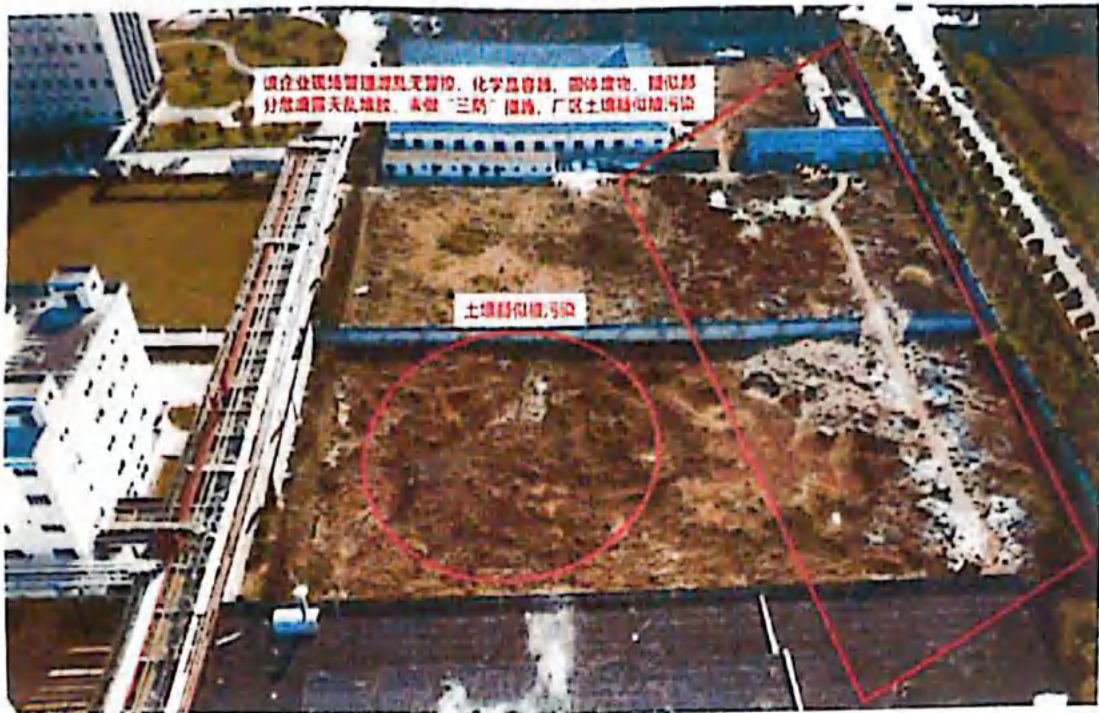
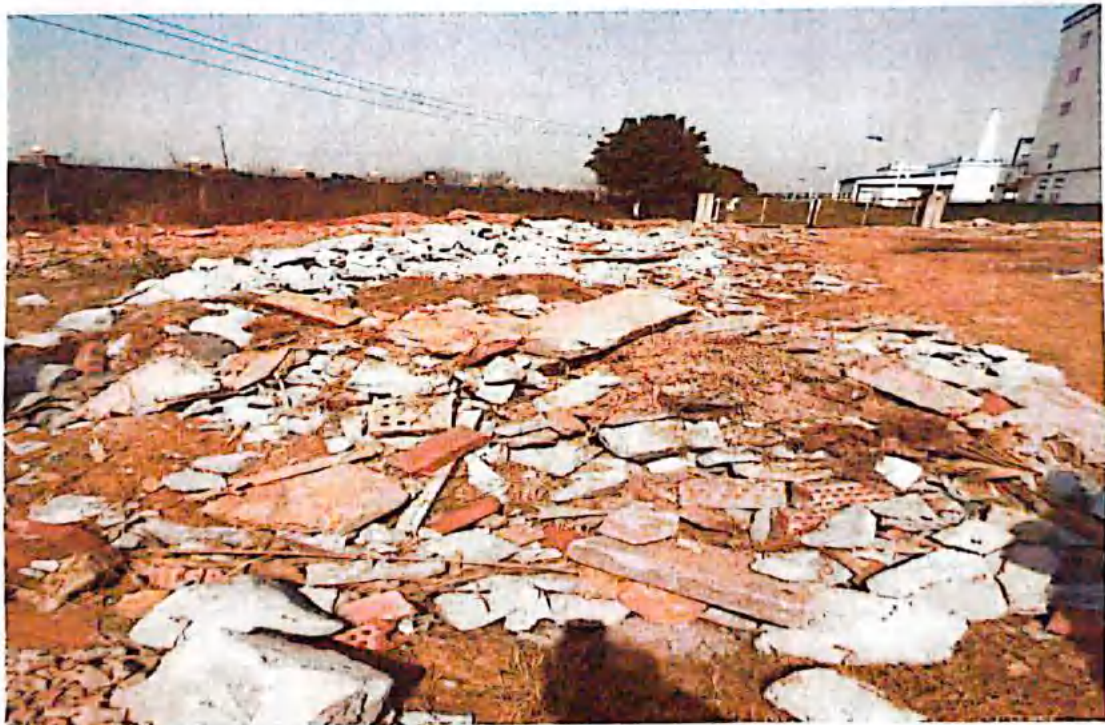
(原图二十六)

15. 图二十六右侧红框区域疑似固体废物乱堆放问题。

该点位为企业中控室施工过程中产生的废砖、水泥块等建筑垃圾等，约5吨，企业拟3月份处理完毕。

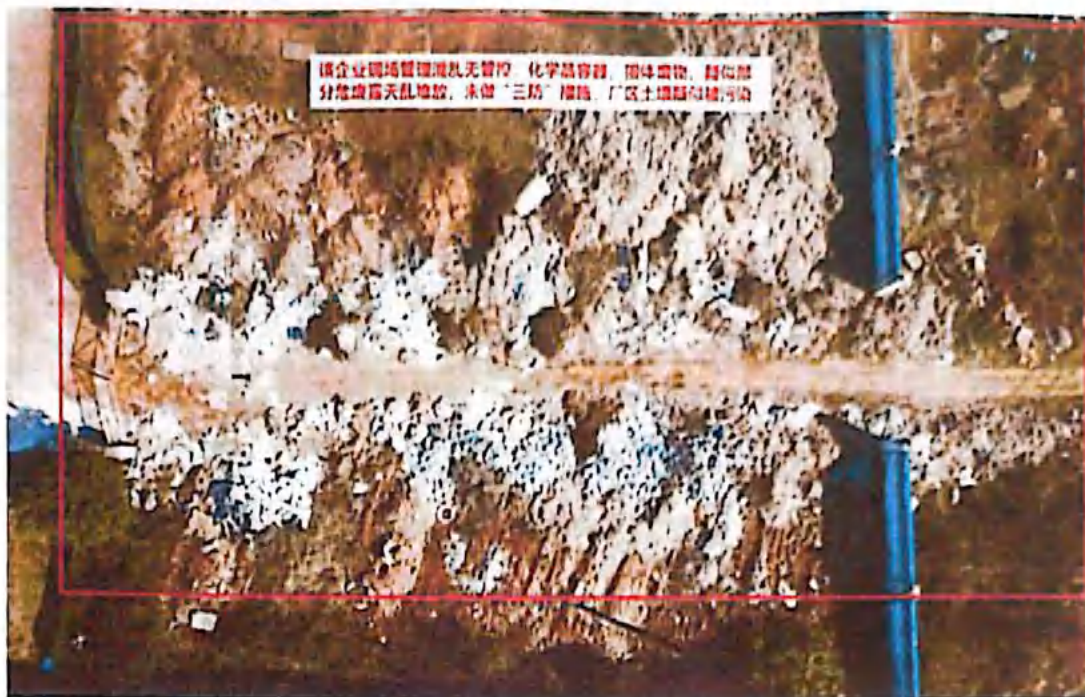
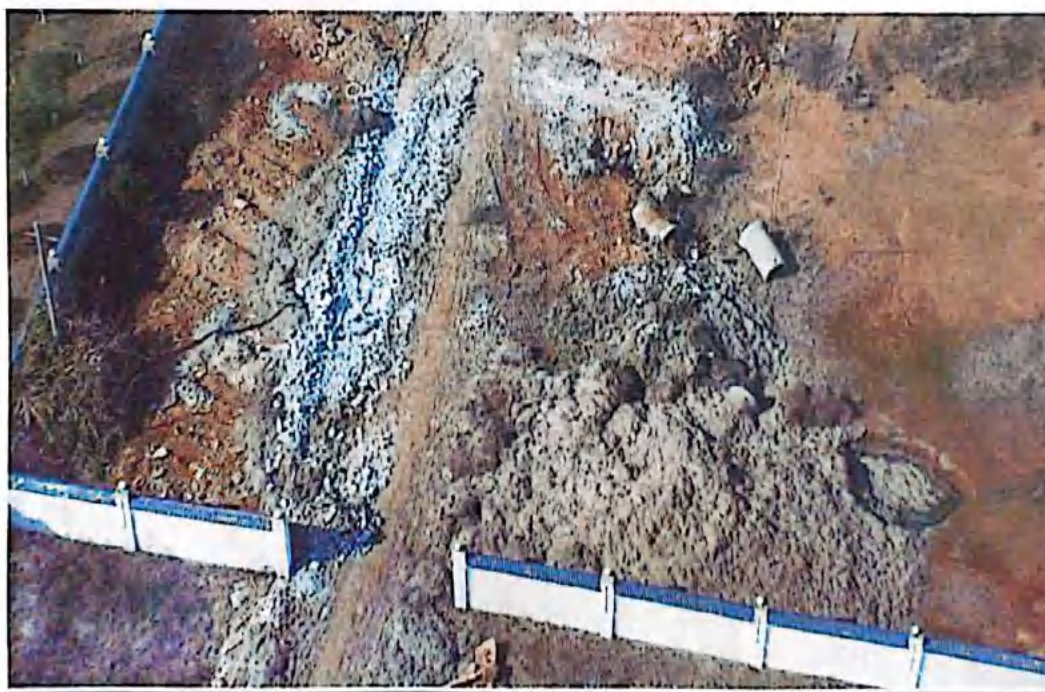
（原图二十七）

16. 图二十七红框内（同图二十六红色方框）疑似固体废物露天堆放问题。

该处为图二十六部分近景，为企业散乱堆放的废砖、水

泥块等建筑垃圾。

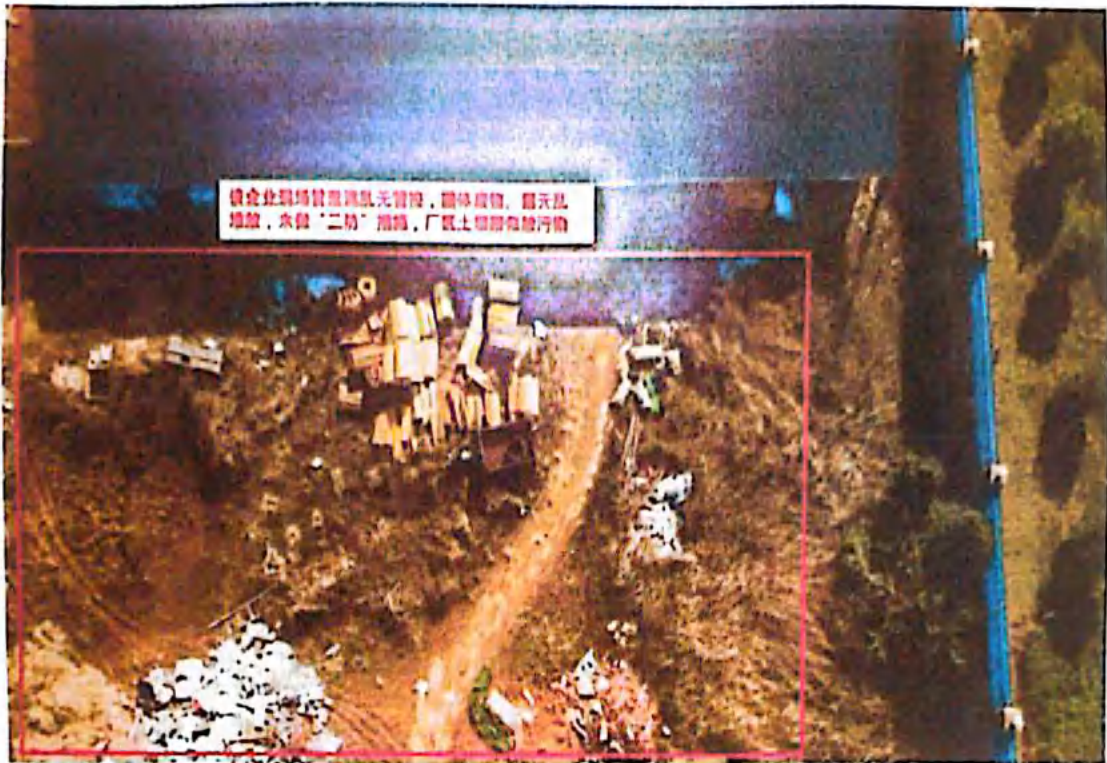
(原图二十八)

17. 图二十八红框内疑似固体废物露天堆放问题。

该点位为图二十六部分近景，为企业散乱堆放的废砖、水泥块等建筑垃圾以及未使用的保温材料。

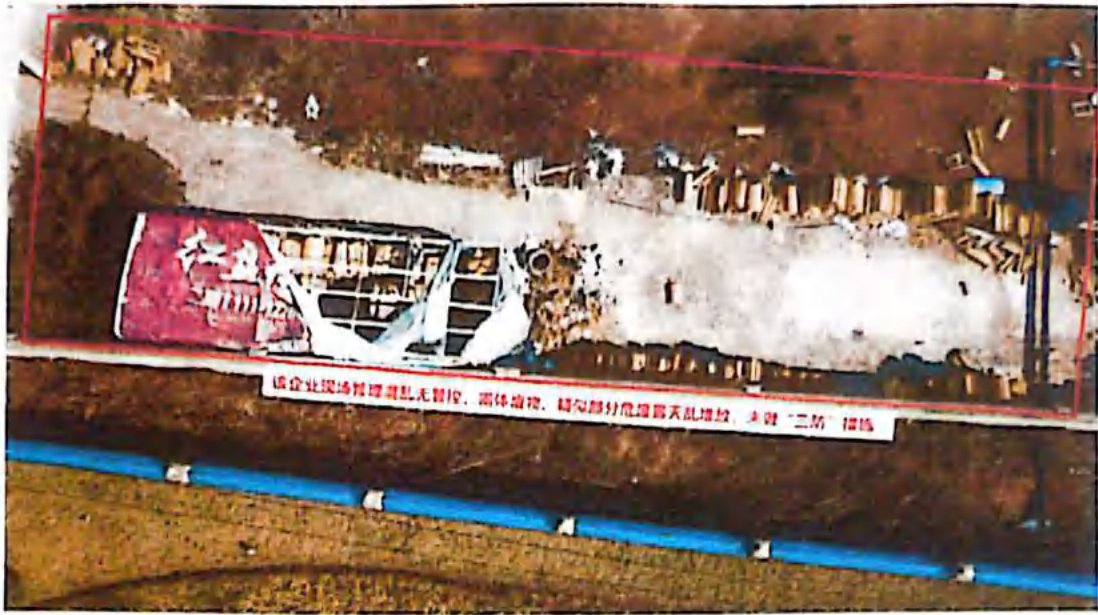
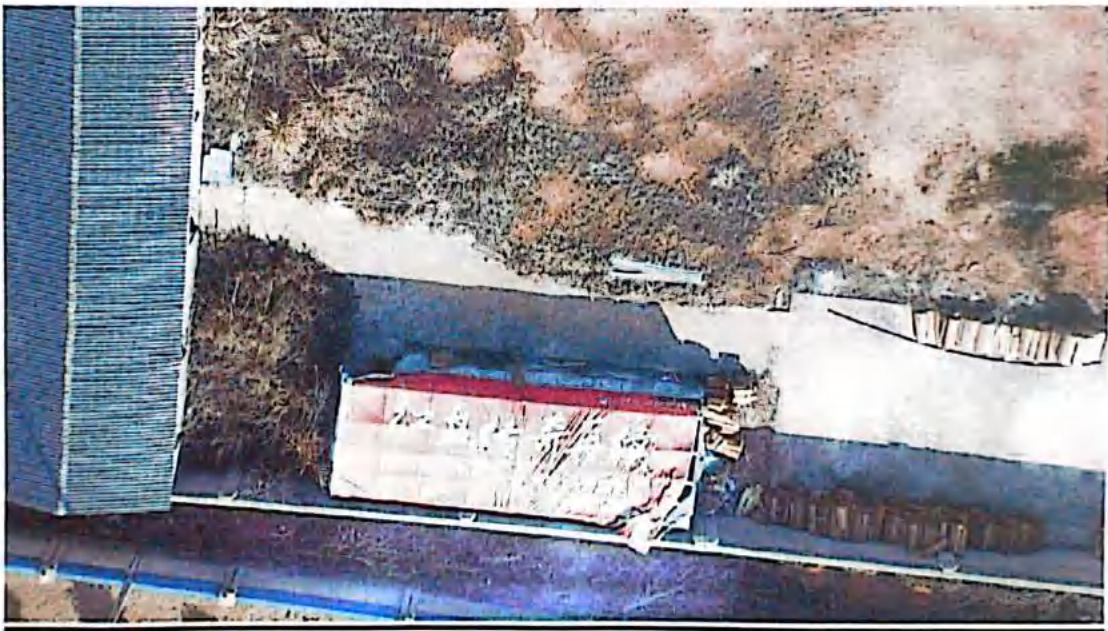
(原图二十九)

18. 图二十九红框内疑似固体废物露天堆放问题。

该点位为外包设备、管道保温工程未使用的保温材料。

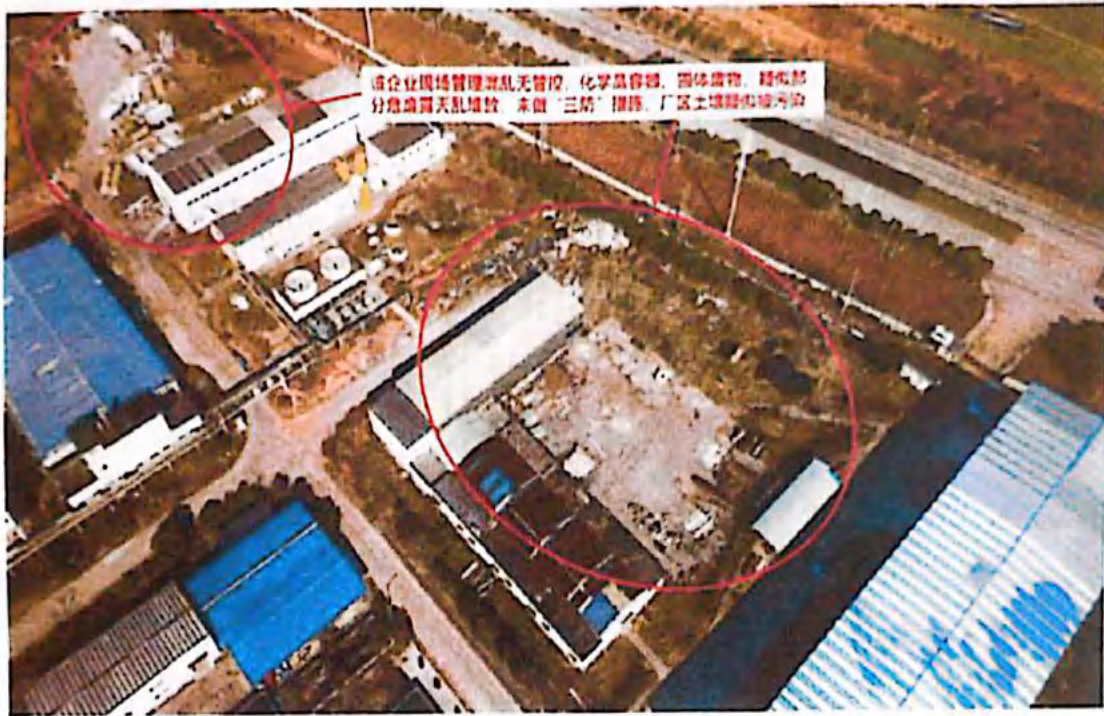
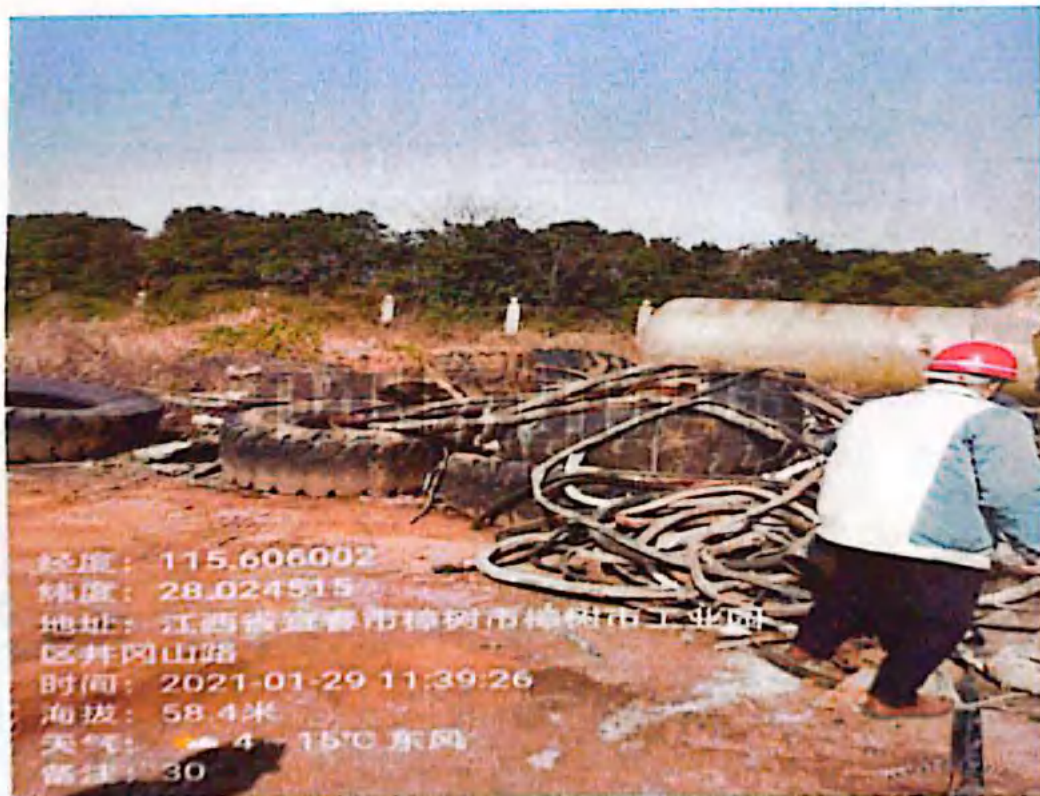
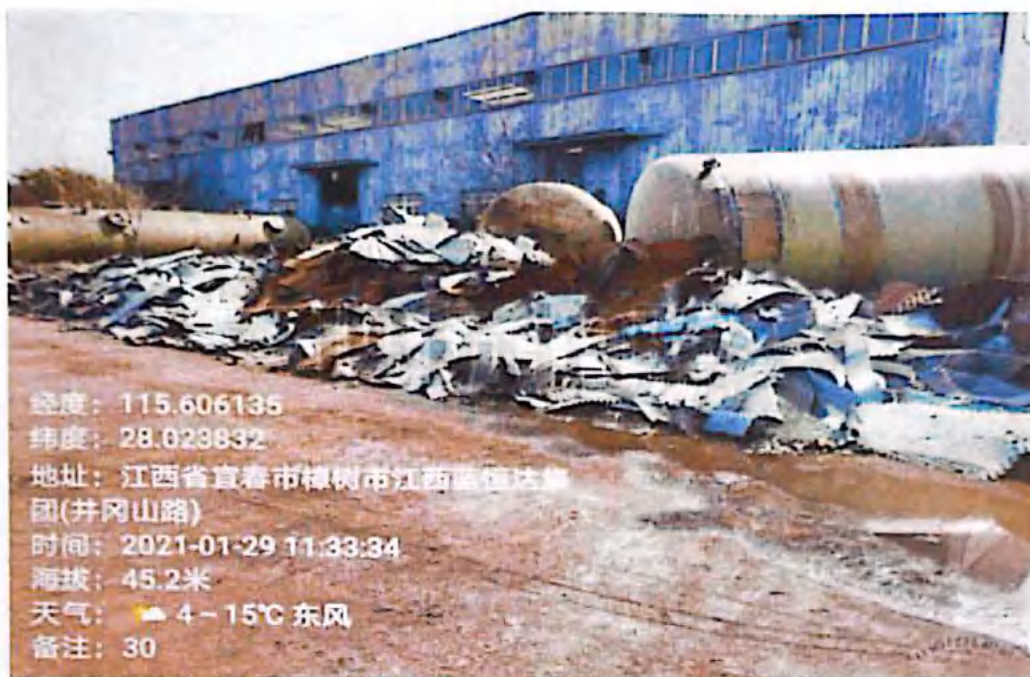
(原图三十)

19. 图三十左侧红圈区域固体废物露天堆放问题。

该点位位于江西蓝恒达化工有限公司内，为企业空地，存放有生产装置更换冷冻盐水管道的保温材料，更换的循环

冷却塔、采购设备的包装箱及木质托盘、废旧橡胶管、铲车轮胎等物料，均为 2020 年 3 月以来陆续存放。

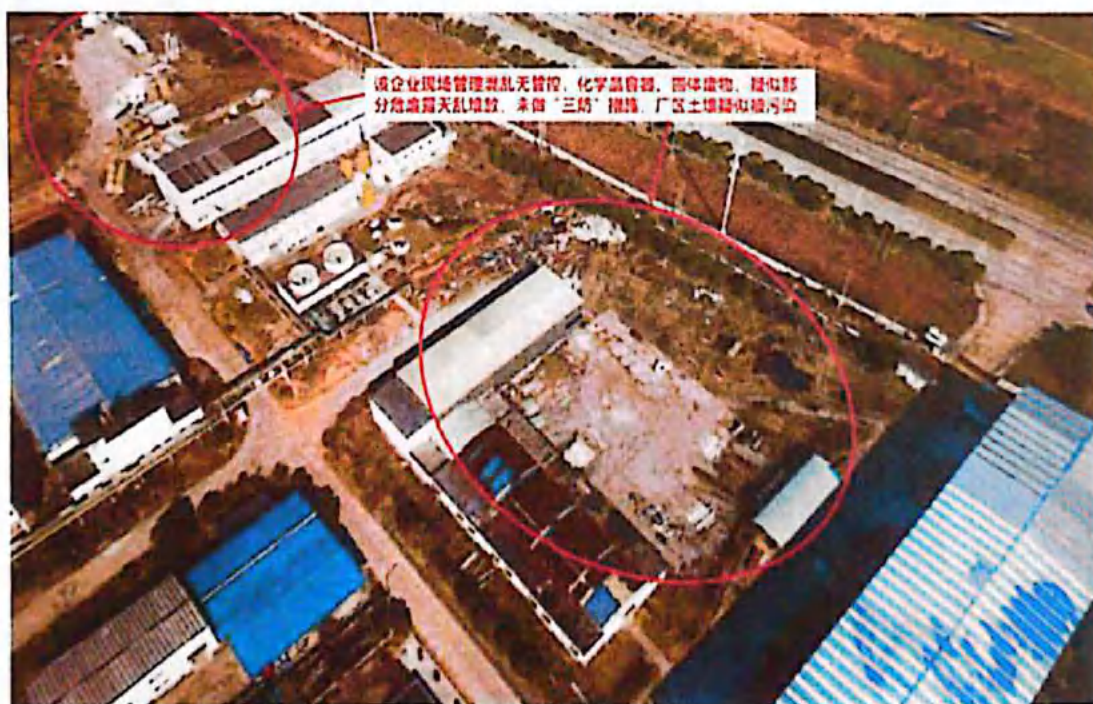
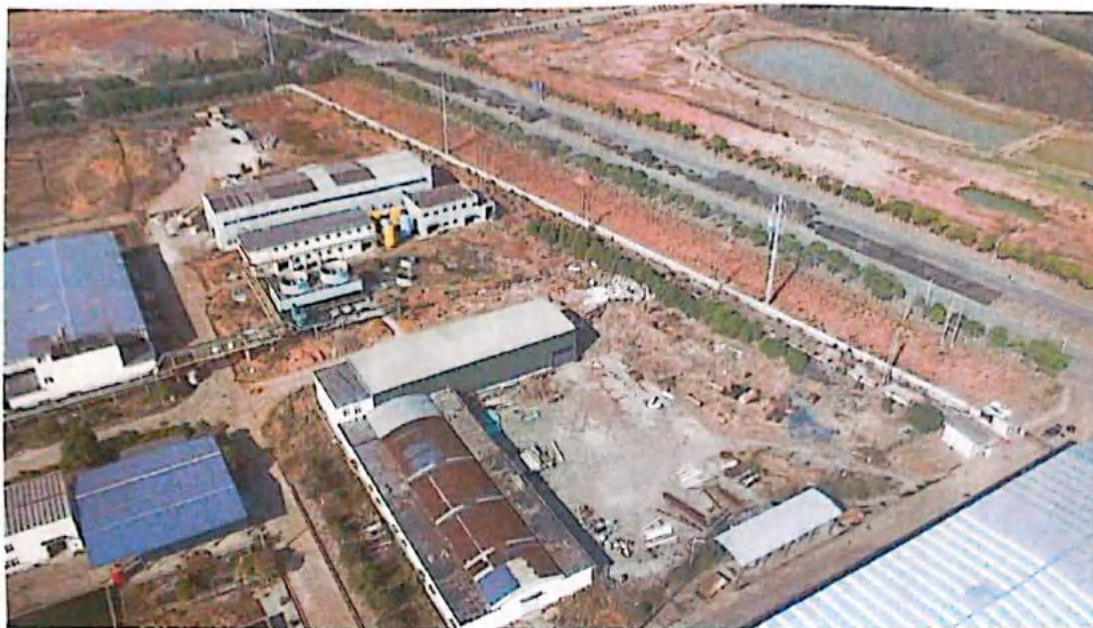
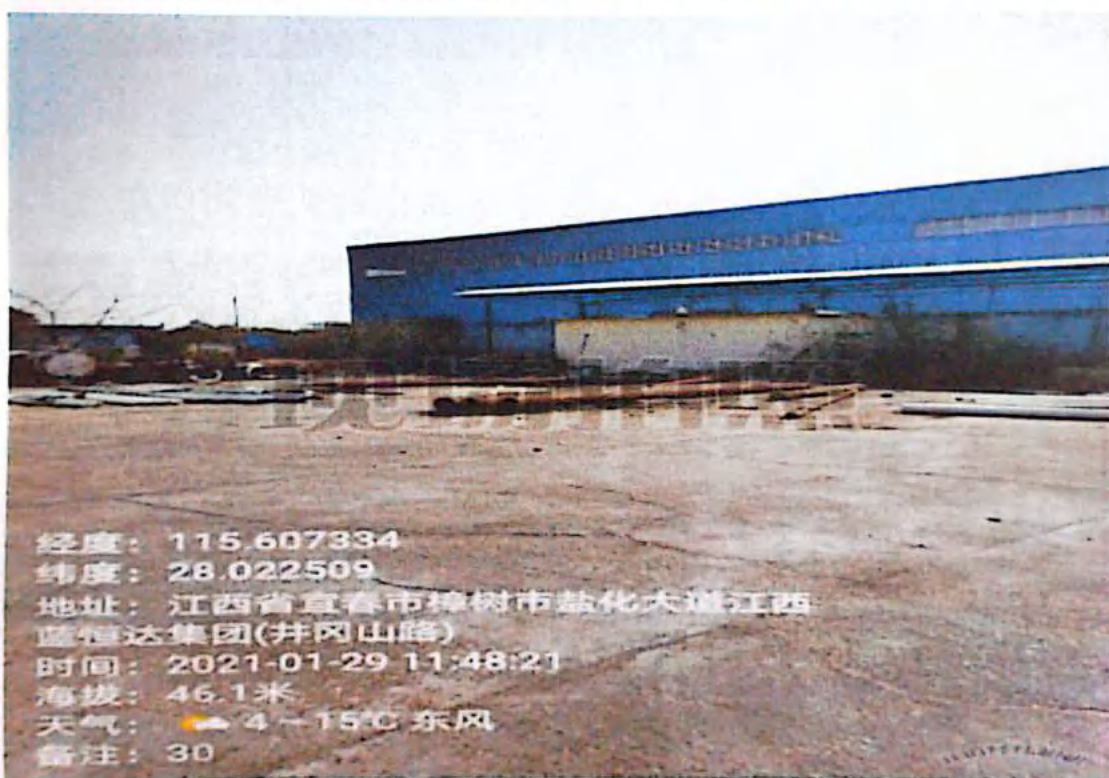
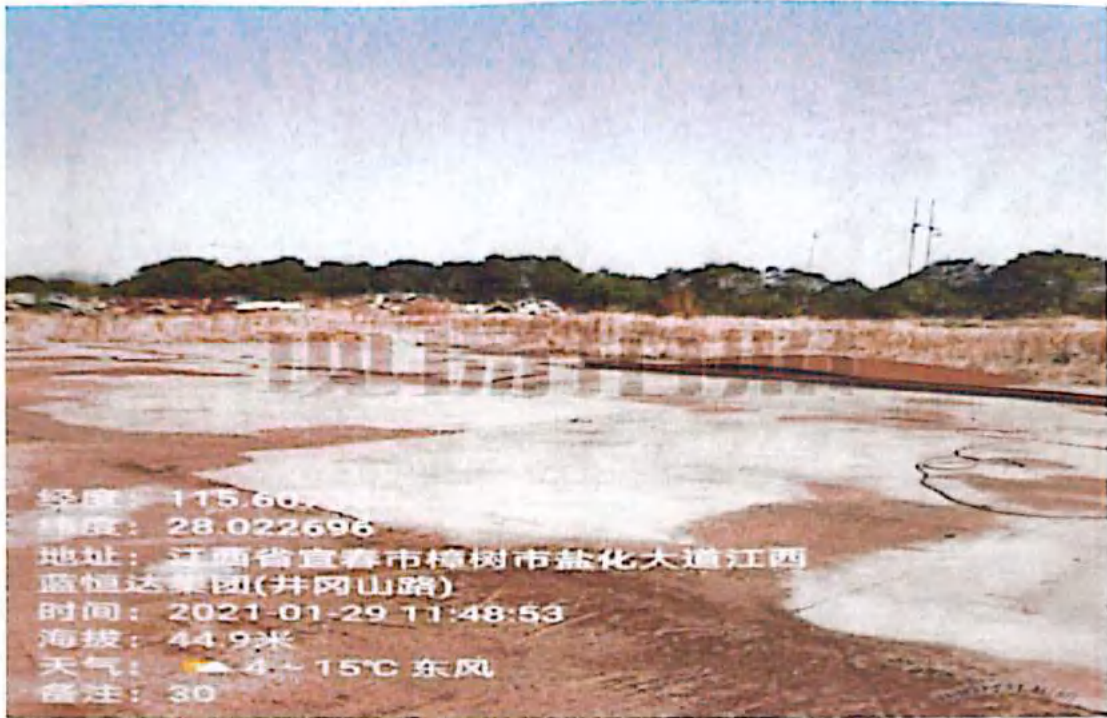
(原图三十)

20. 图三十右侧红圈区域疑似固体废物乱堆放问题。

该点位位于江西蓝恒达化工有限公司内，为企业地面硬化的设备维修区域，现场存放部分待维修的设备管道等物品。

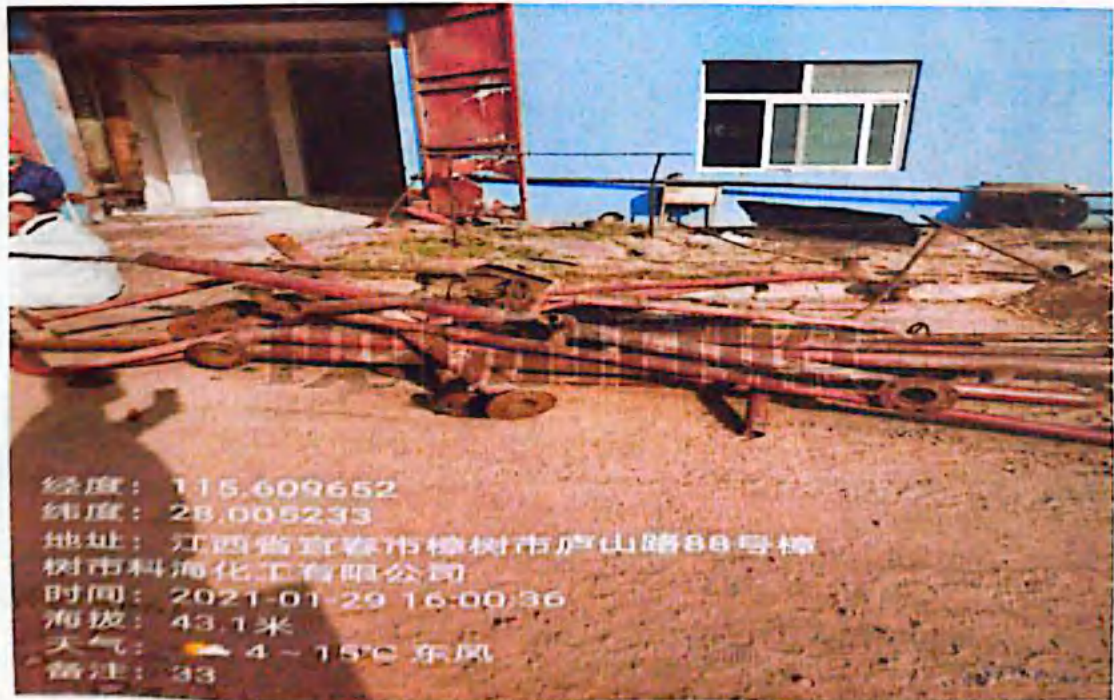
(现状图)

22. 图三十三左侧红圈区域疑似固体废物露天堆放问题。

该点位位于樟树市科海有限公司，该企业 2020 年 7 月至今停产改造，厂区散乱存放拆除的管道设备。图片左侧区域为拆除的设备和施工物料。
