# 关于《中国盐化工（樟树）循环产业基地环境与安全风险调研报告》的回复

关于《中国盐化工（樟树）循环产业  
基地环境与安全调研报告》的点位图文对比  
及调查核实

情  
况  
汇  
报

二零二一年二月十九日

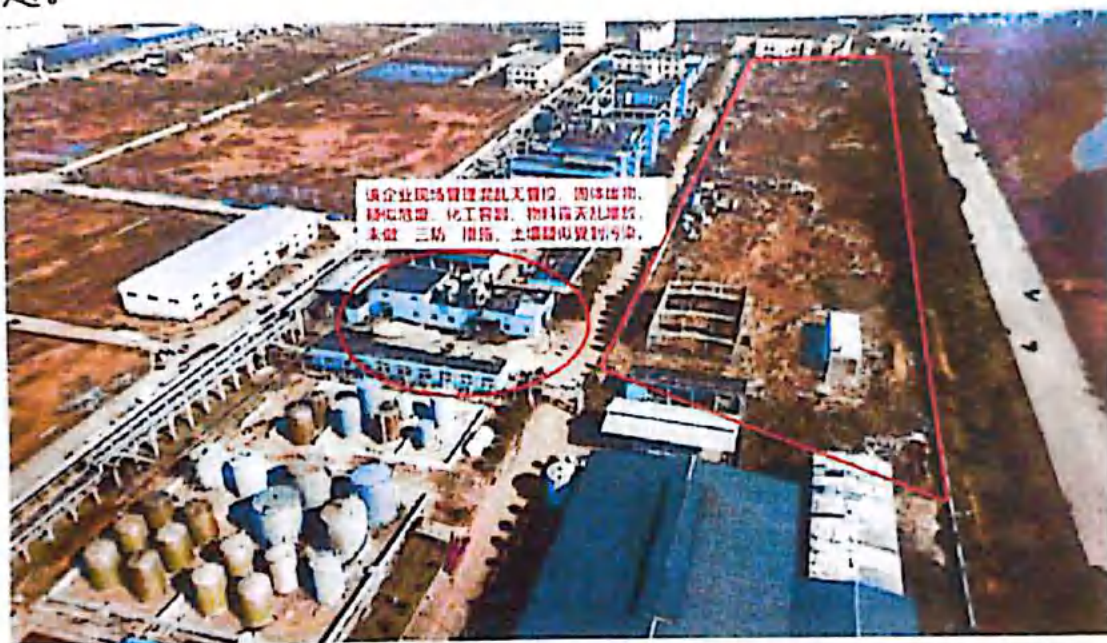
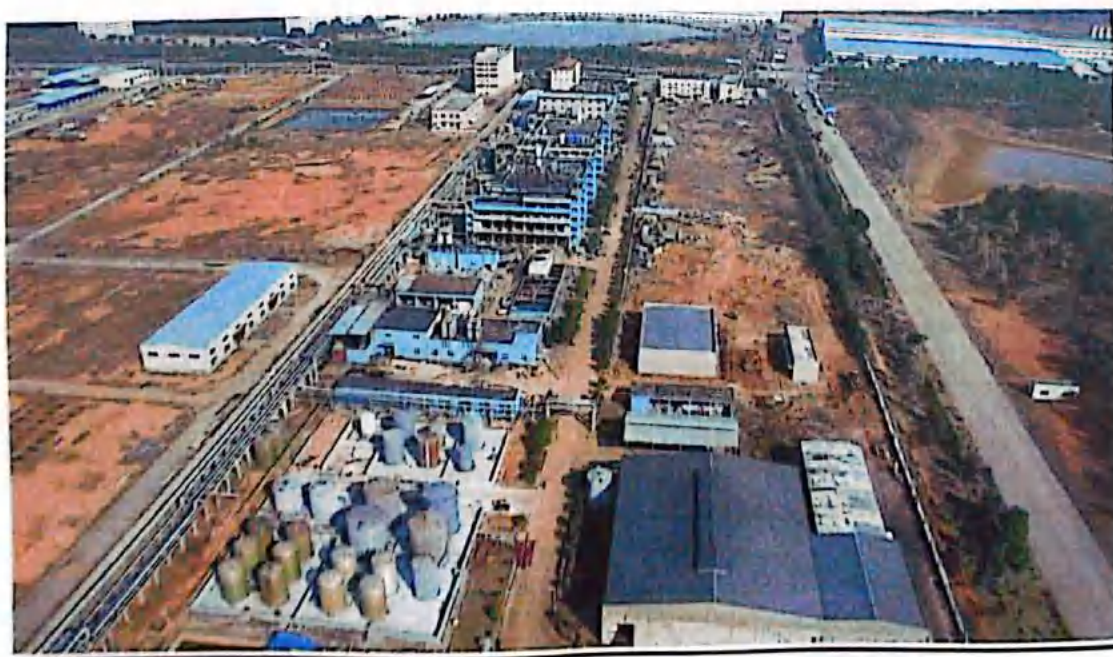
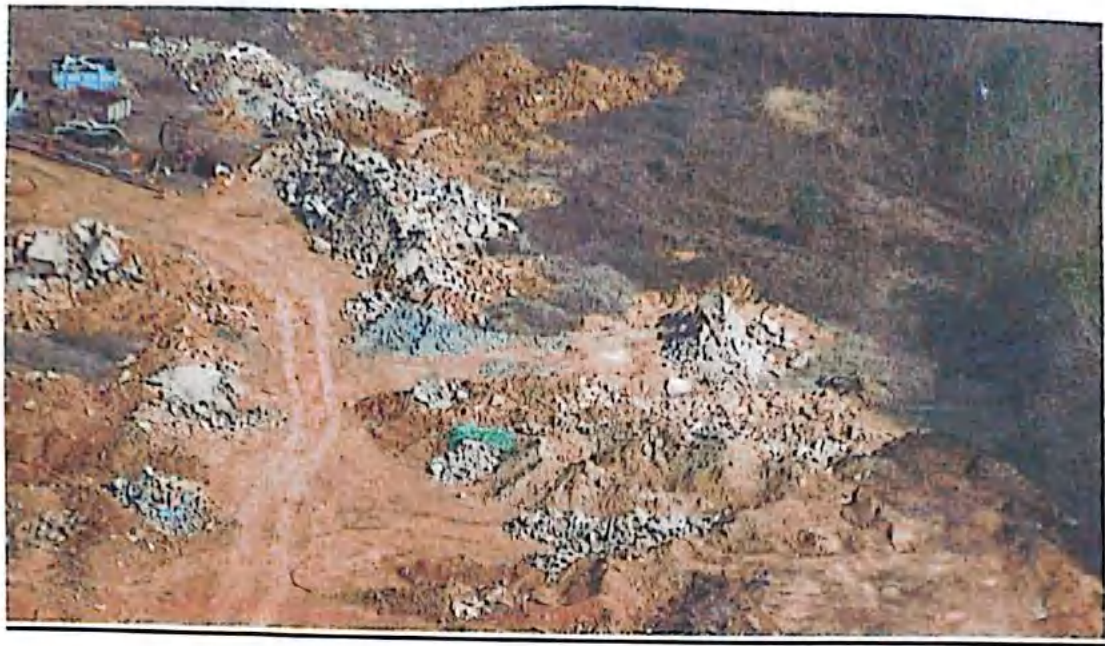
(原图三十三)

23. 图三十三左侧红圈区域疑似固体废物露天堆放问题。

该点位为樟树市科海有限公司 2013 年至今未利用的厂区土地，约 40 亩。现场散乱堆存建筑垃圾，约 40 吨，以及 2020 年以来拆除的部分蒸汽水管、冷却水管等。

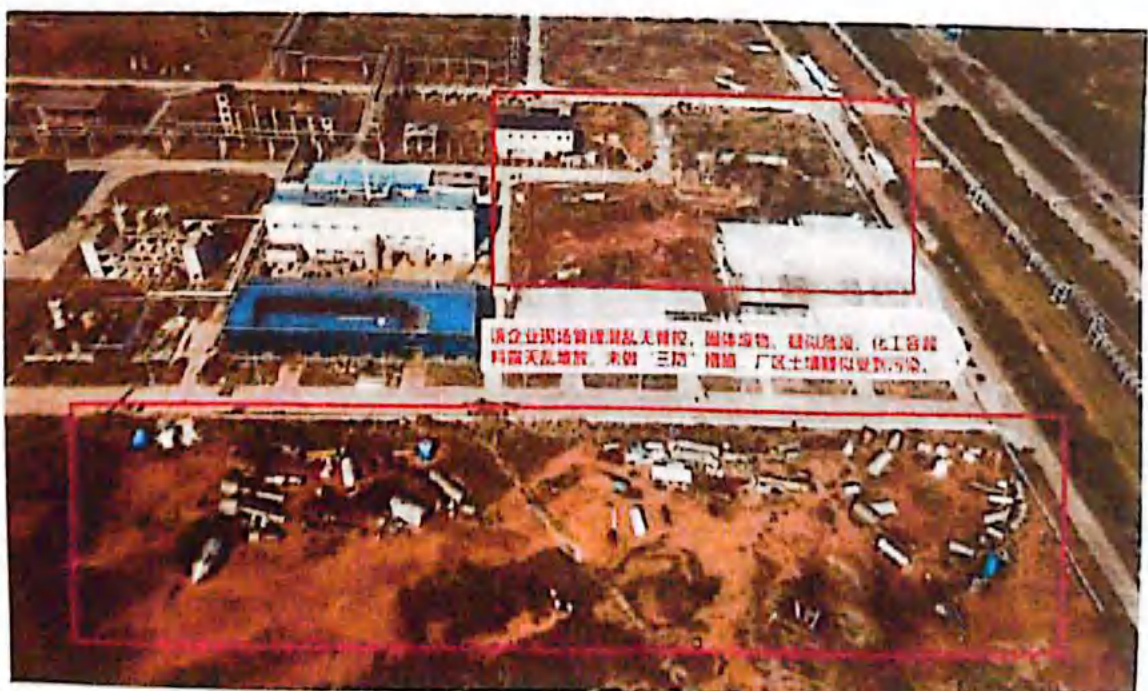
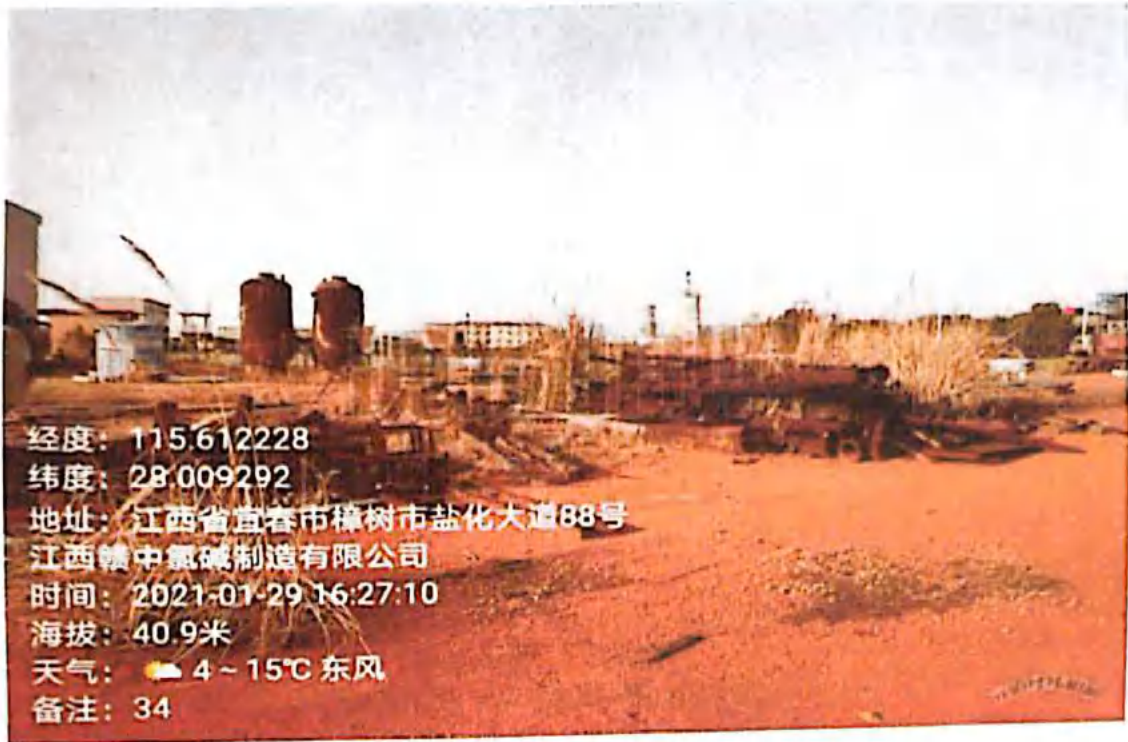
(原图三十四)

24. 图三十四上方红框内疑似固体废物露天堆放问题。

该点位位于江西赣中氯碱制造有限公司，上方红框区域为企业厂内空地，零散堆放有 2015 年以来从老厂区拆除的反应罐、管道等物料。

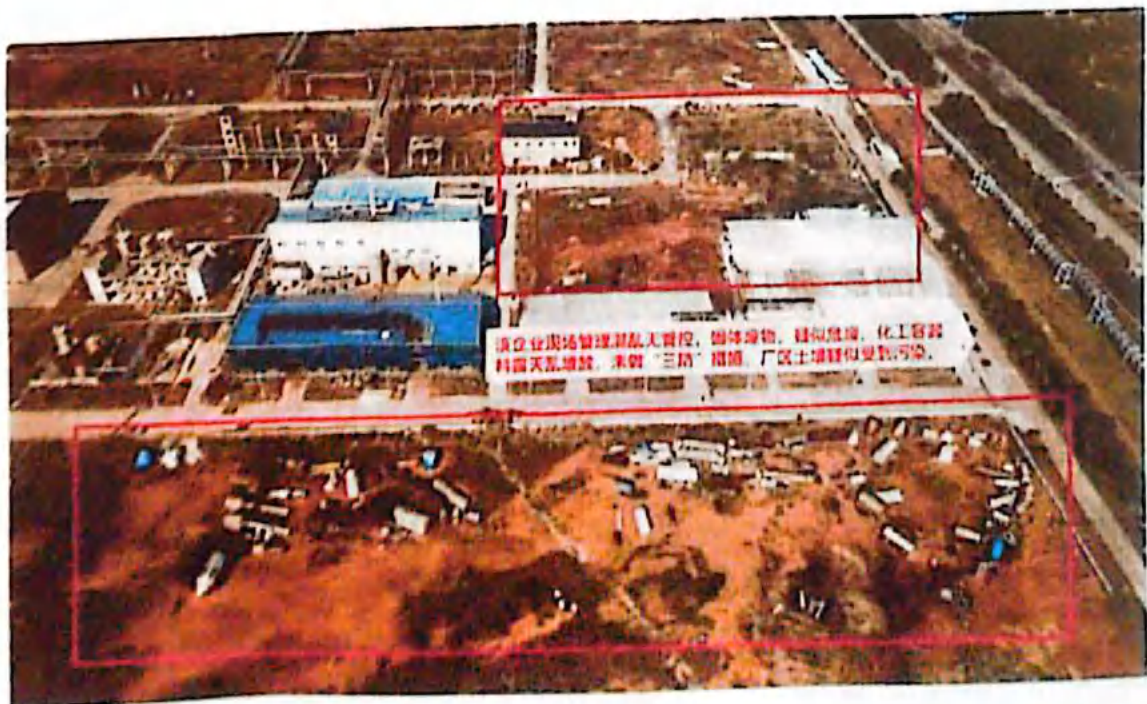
(原图三十四)

25. 图三十四下方红框内疑似固体废物露天堆放问题。

该点位位于江西赣中氯碱制造有限公司，下方区域为该  
企业 2010 年以来未使用的厂区土地(约 100 亩)，堆放有 2015  
年从老厂区拆除的反应罐、管道等生产设备等物料。现场发  
现少量拆除设备时产生的废石棉。现场未发现其它明显排污  
迹象和土壤污染迹象。
