淄博市生态环境局沂源分局 关于山东沂源化工产业园环境调研报告的调 查核实情况答复

关于山东沂源化工产业园环境调研报告已收悉，首先感谢贵中心对沂源县生态环境工作的关心和支持。8月15日，调研报告收悉后，我局高度重视，立即召开了由局主要负责人、分管负责人、化工产业园分管负责人、各相关科室负责人参加的专题会议，组织收看了调研视频，明确了责任分工，会后立即成立了大气、水、固废危废三个联合调查组，对调研报告中反馈问题现场核实调查，调查核实情况如下：

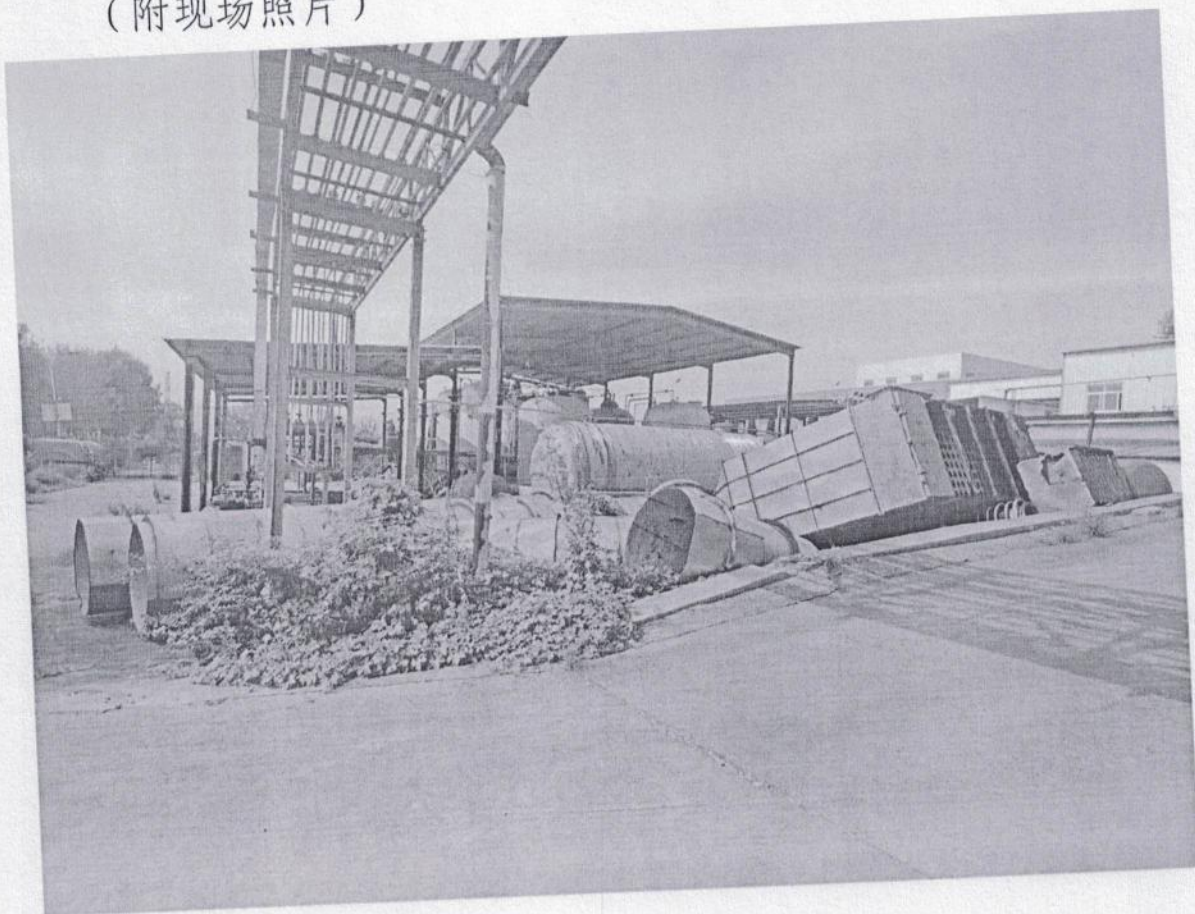
(附现场照片)

三、图 4 图 5 厂区内疑似固体废物、废旧设备露天堆放。

图 4 图 5 拍摄位置相同，其中最下侧部分为山东瑞丰高分子材料有限公司，该处为该公司存放的旧设备，公司后续改造时需要用到，目前正做蓬盖处理，8 月 23 日前完成。

上侧两部分为山东锦隆达化工科技股份有限公司，该公司已停产，被山东瑞丰高分子材料有限公司收购，目前，正在交接。照片中为该公司厂区内存放的旧设备，目前，正在进行篷

盖处理，8月23日前完成。

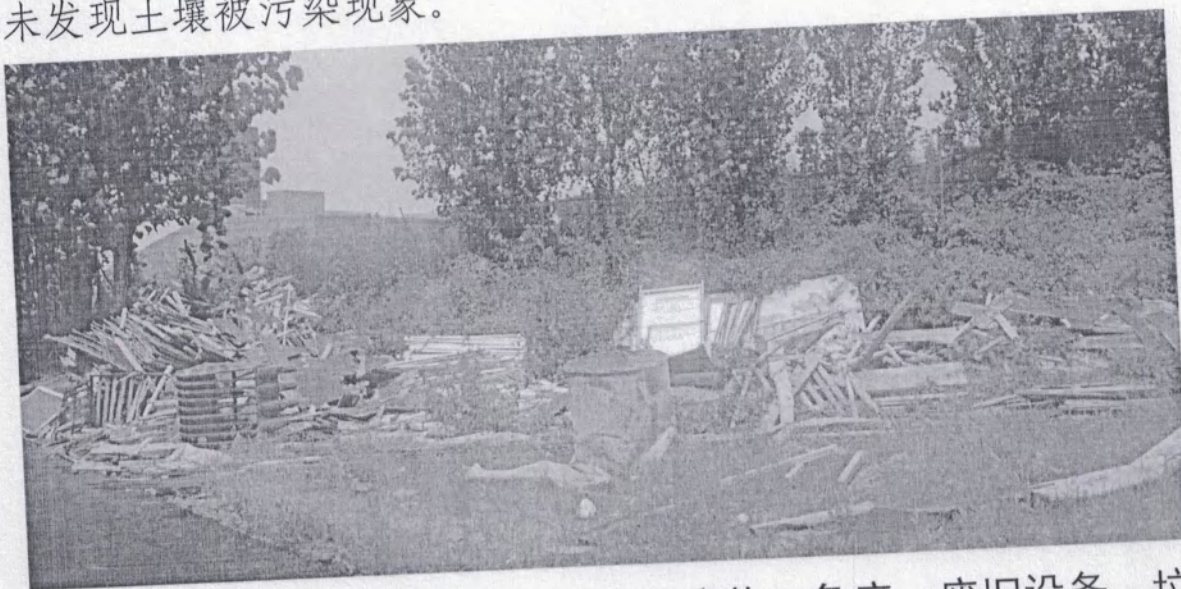
五、图 8 疑似固体废物、垃圾露天堆放。

图 8 为沂源韵达快递服务有限公司厂区东北角，现场为木质托盘，废旧门窗和建筑使用设备，已要求该公司进行了覆盖，未发现土壤被污染现象。

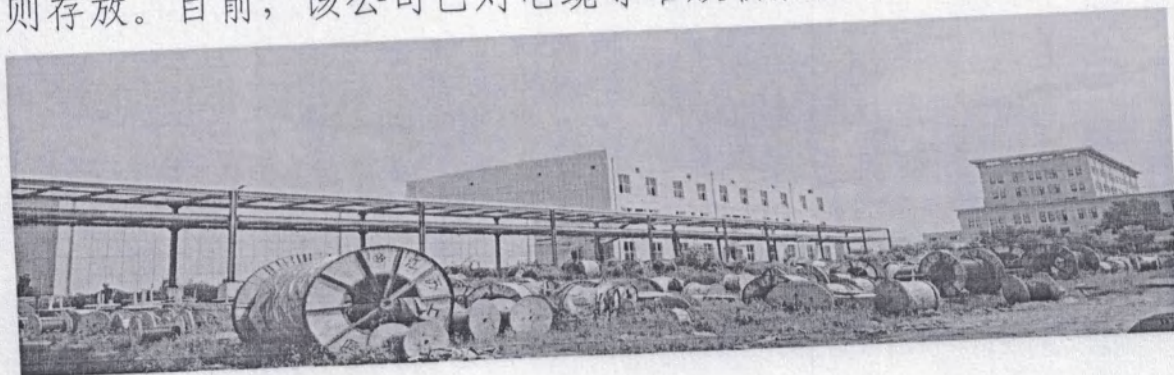
六、图 9 厂区内疑似大量固体废物、危废、废旧设备、垃圾露天堆放。

图 9 反映的为山东鑫泉医药有限公司在厂区空地内堆放的正在使用的电缆、废旧设备和少量木质包装废弃物，现场无规则存放。目前，该公司已对电缆等堆放物规范存放。

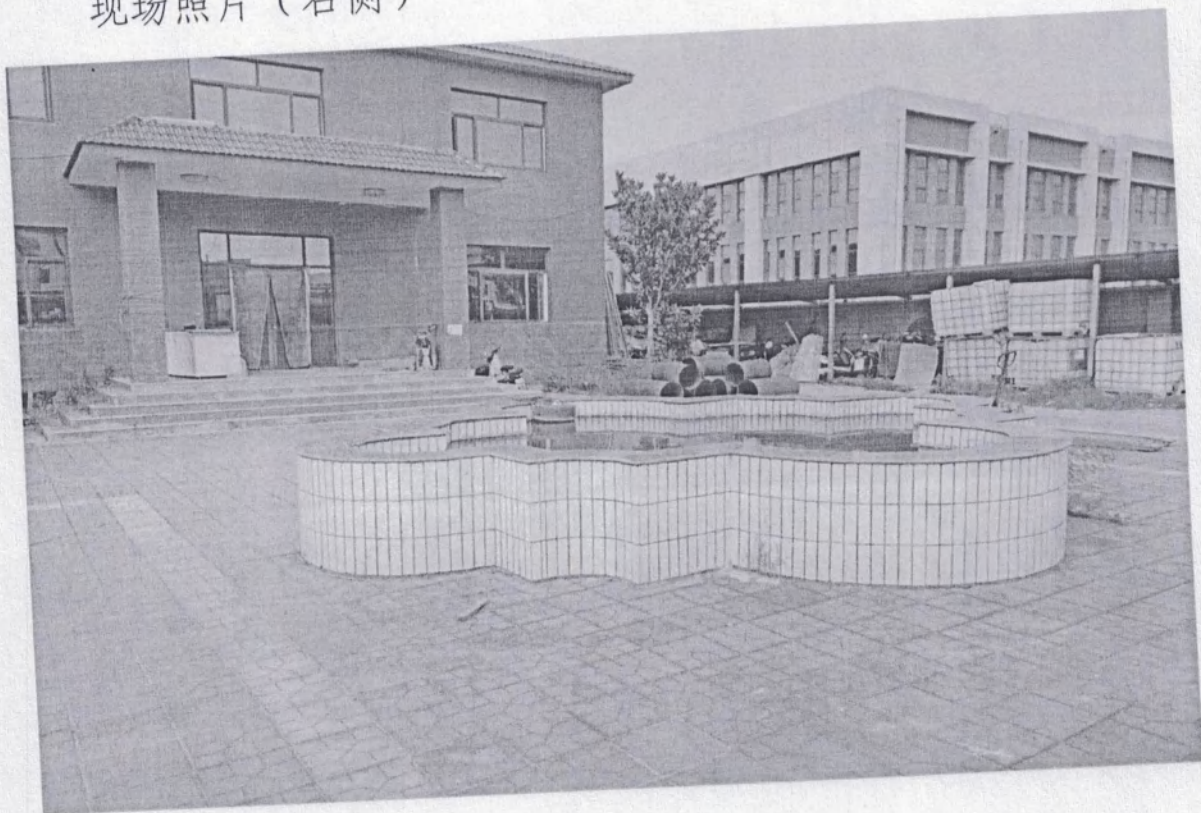
现场照片（右侧）

七、图 10 厂区内疑似危化品吨桶露天堆放。

图 10 反映的为华星创展门业有限公司，照片右侧为该公司的生产使用胶和建筑垃圾，其中，北侧为非危险化学品吨桶，院子内露天存放的为使用完成后的空桶，未及时搬运，现场空桶已经清理完毕。还有部分正在使用的存放在东侧车棚下，此胶为非危险化学品，责令其转移至密闭房间内；南侧为一些建筑垃圾，未及时清运，现已完成清理。照片左侧为存放的刚性能粉末彩涂板及生产使用的铁皮，未发现危险化学品。但现场存放不规整，已要求该公司规范存放。
